# SAISIE IMMOBILIÈRE

## CAHIER DES CONDITIONS DE VENTE

LA GARENNE COLOMBES 92250  
37 Boulevard de la République

### **DIAGNOSTICS**

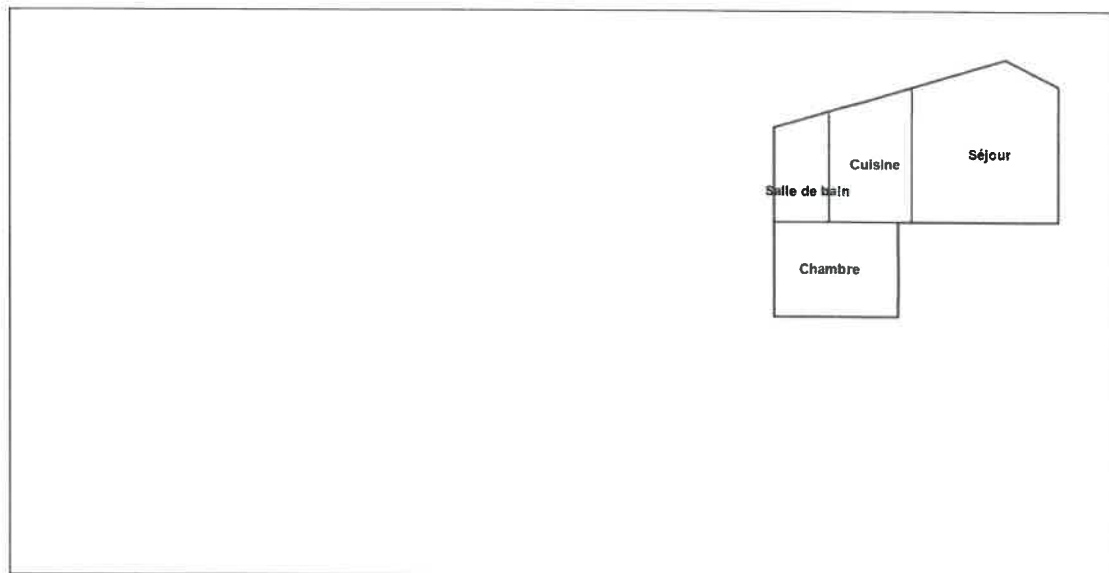
7.1 - Annexe - Schéma de repérage

| | Conduit en fibro-ciment | | Dalles de sol | <p>Nom du propriétaire :<br/><b>M. NARAHENPITAGE</b><br/>Adresse du bien :<br/><b>37 Bd de la république<br/>92250<br/>LA GARENNE-COLOMBES</b></p> |

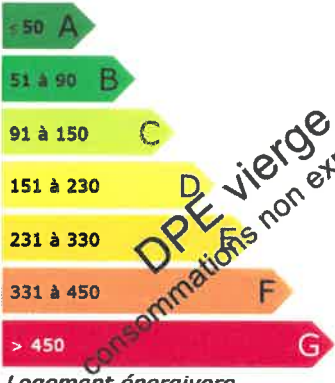
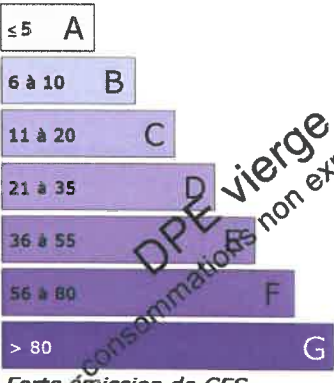
| Consommations énergétiques<br>(en énergie primaire)<br>Pour le chauffage, la production d'eau chaude<br>sanitaire et le refroidissement | | Émissions de gaz à effet de serre<br>(GES)<br>Pour le chauffage, la production d'eau chaude<br>sanitaire et le refroidissement | |
| Consommation réelle : - kWh <sub>EP</sub> /m <sup>2</sup> .an | | Estimation des émissions : - kg <sub>éqCO<sub>2</sub></sub> /m <sup>2</sup> .an | |
| <b>Logement économe</b><br><br><b>Logement énergivore</b> | Logement | <b>Faible émission de GES</b><br><br><b>Forte émission de GES</b> | Logement |
