VENTE AUX ENCHERES PUBLIQUES

UN PAVILLON au BLANC-MESNIL (93)

27 bis avenue Romain Rolland

Dossier Technique Immobilier

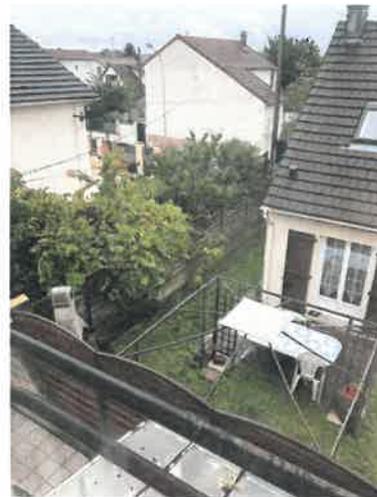
Vue extérieure depuis le logement :

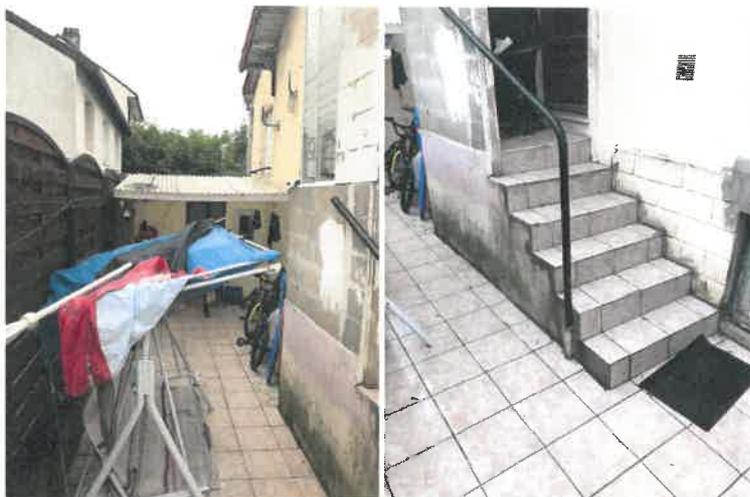
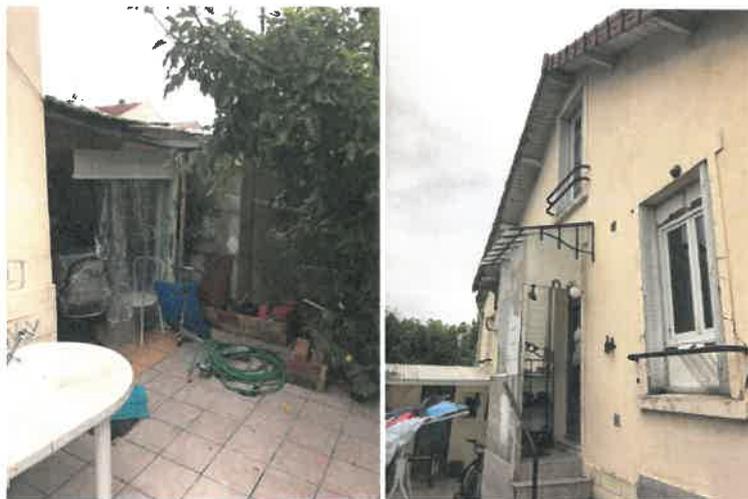
CLICHES PHOTOGRAPHIQUES EXTERIEURS :

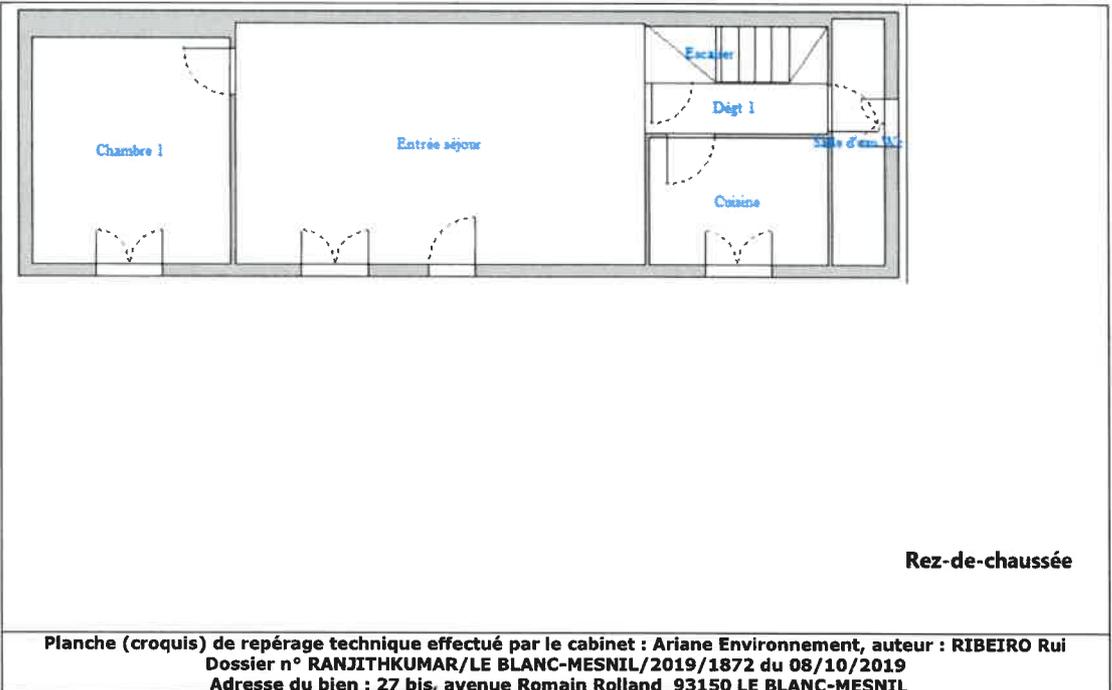
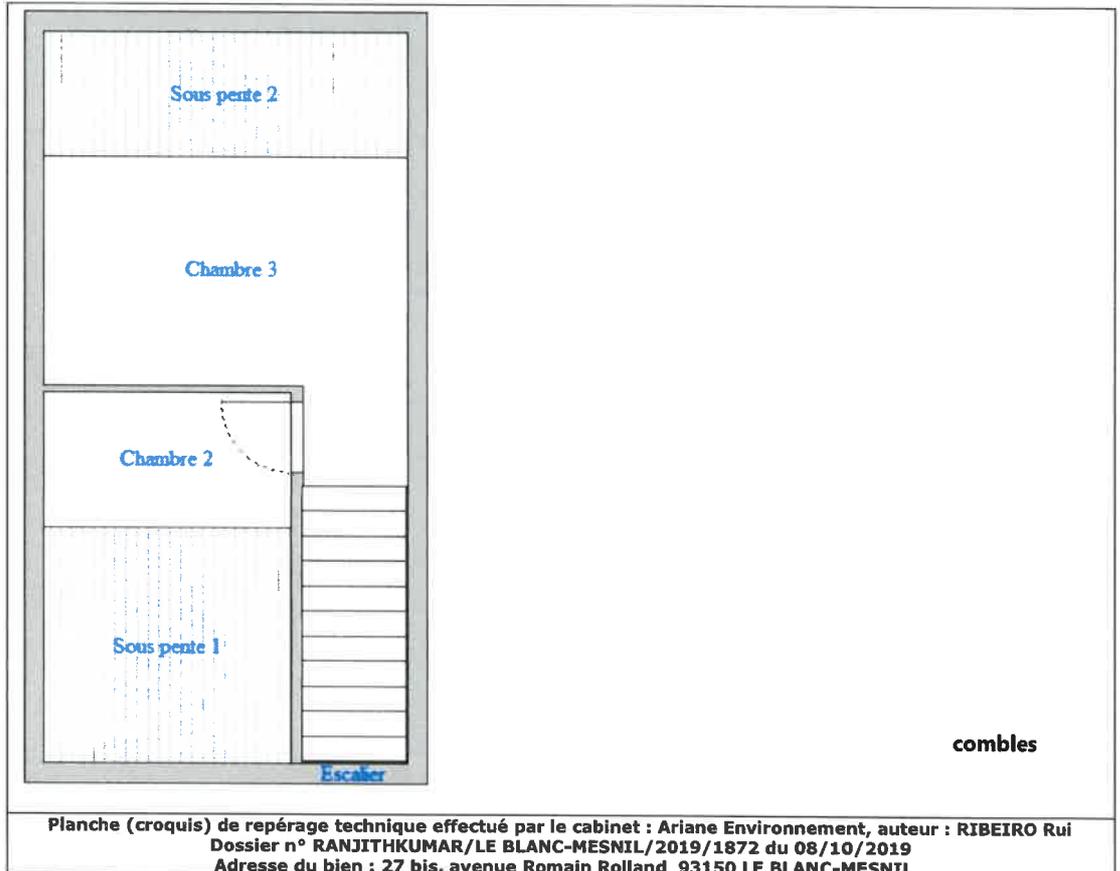
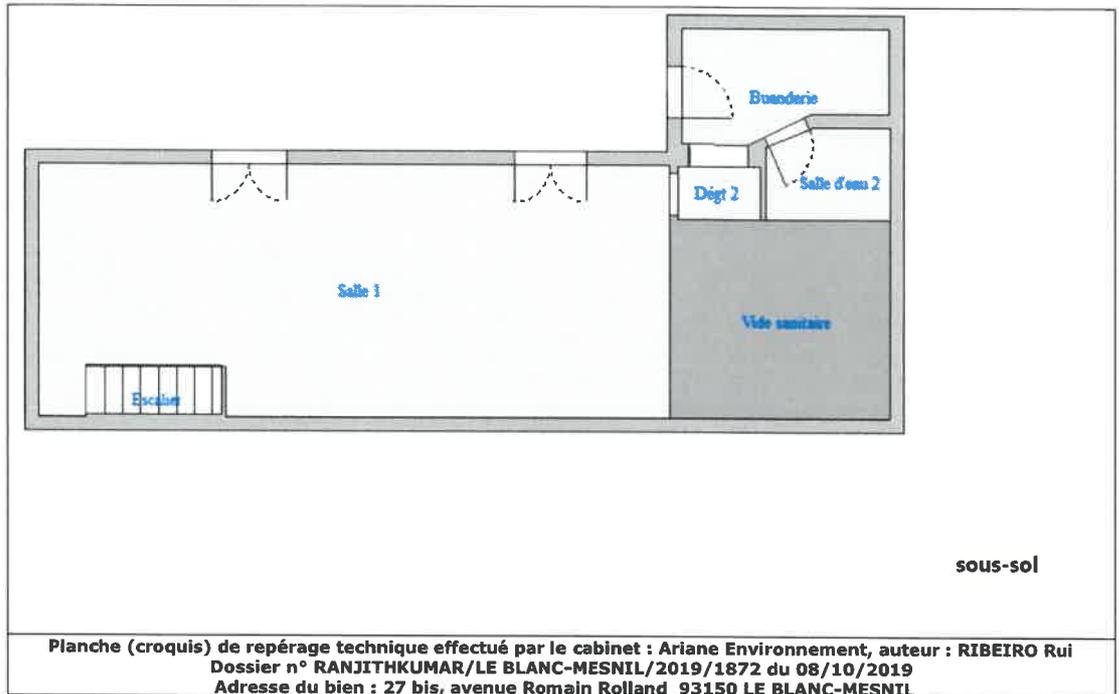
7.1 - Annexe - Schéma de repérage

Conduit en fibro-ciment		Dalles de sol	<p>Nom du propriétaire : Mr RANJITHKUMAR Amirtha Adresse du bien : 27 bis, avenue Romain Rolland 93150 LE BLANC-MESNIL</p>
	Conduit autre que fibro-ciment		Carrelage	
	Brides		Colle de revêtement	
	Dépôt de Matériaux contenant de l'amiante		Dalles de faux-plafond	
	Matériau ou produit sur lequel un doute persiste		Toiture en fibro-ciment	
	Présence d'amiante		Toiture en matériaux composites

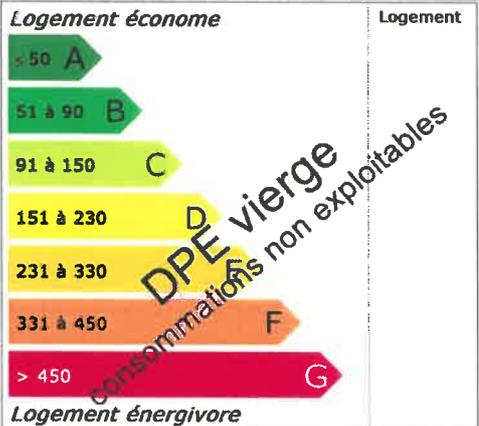
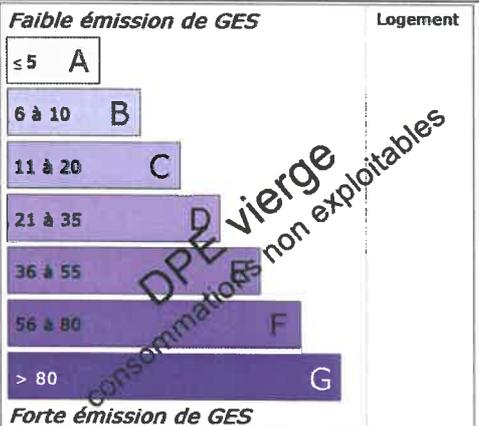
Consommations énergétiques (en énergie primaire) Pour le chauffage, la production d'eau chaude sanitaire et le refroidissement Consommation réelle : - kWh _{EP} /m ² .an	Émissions de gaz à effet de serre (GES) Pour le chauffage, la production d'eau chaude sanitaire et le refroidissement Estimation des émissions : - kg éqCO ₂ /m ² .an

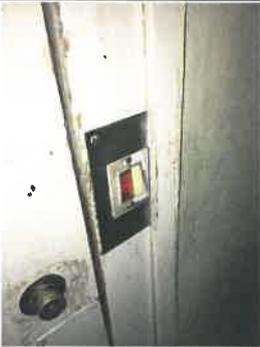
<p>Photo PhEle003 Libellé de l'anomalie : B4.3 h Des conducteurs ou des appareillages présentent des traces d'échauffement. Remarques : Présence d'appareillage présentant des traces d'échauffement ; Faire intervenir un électricien qualifié afin de remplacer les appareils présentant des traces d'échauffement</p>

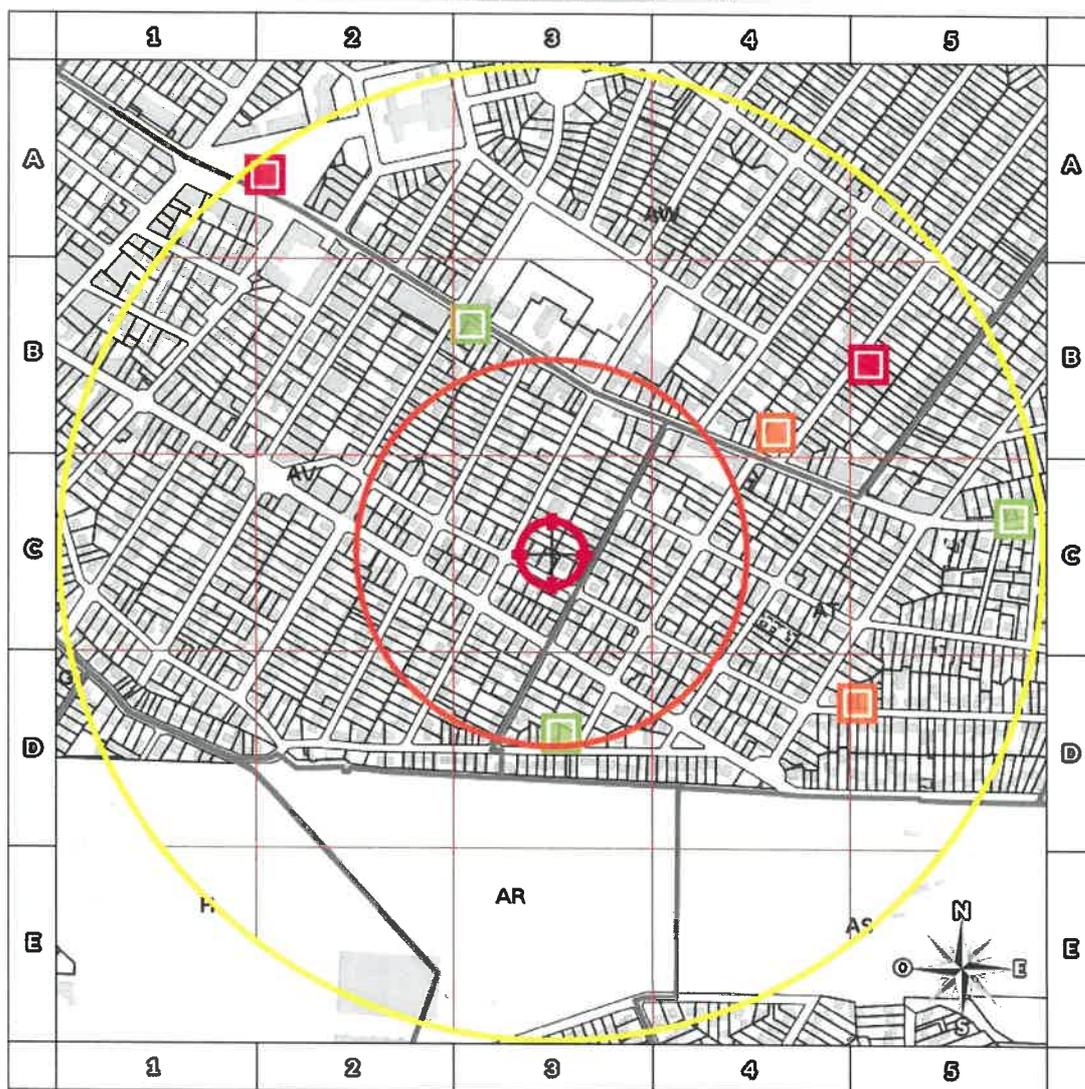
Cartographie des sites situés à moins de 200m du bien et à moins de 500m du bien

- BASOL : Base de données des sites et SOLs pollués (ou potentiellement pollués)
- BASIAS en activité : Base de données d'Anciens Sites Industriels et Activités de Service
- BASIAS dont l'activité est terminée : Base de données d'Anciens Sites Industriels et Activités de Service
- BASIAS dont l'activité est inconnue : Base de données d'Anciens Sites Industriels et Activités de Service
- Emplacement du bien
- Zone de 200m autour du bien
- Zone de 500m autour du bien

Retrouvez sur cette cartographie un inventaire des sites pollués (ou potentiellement pollués) situés à moins de 500m du bien représentés par les pictos et .

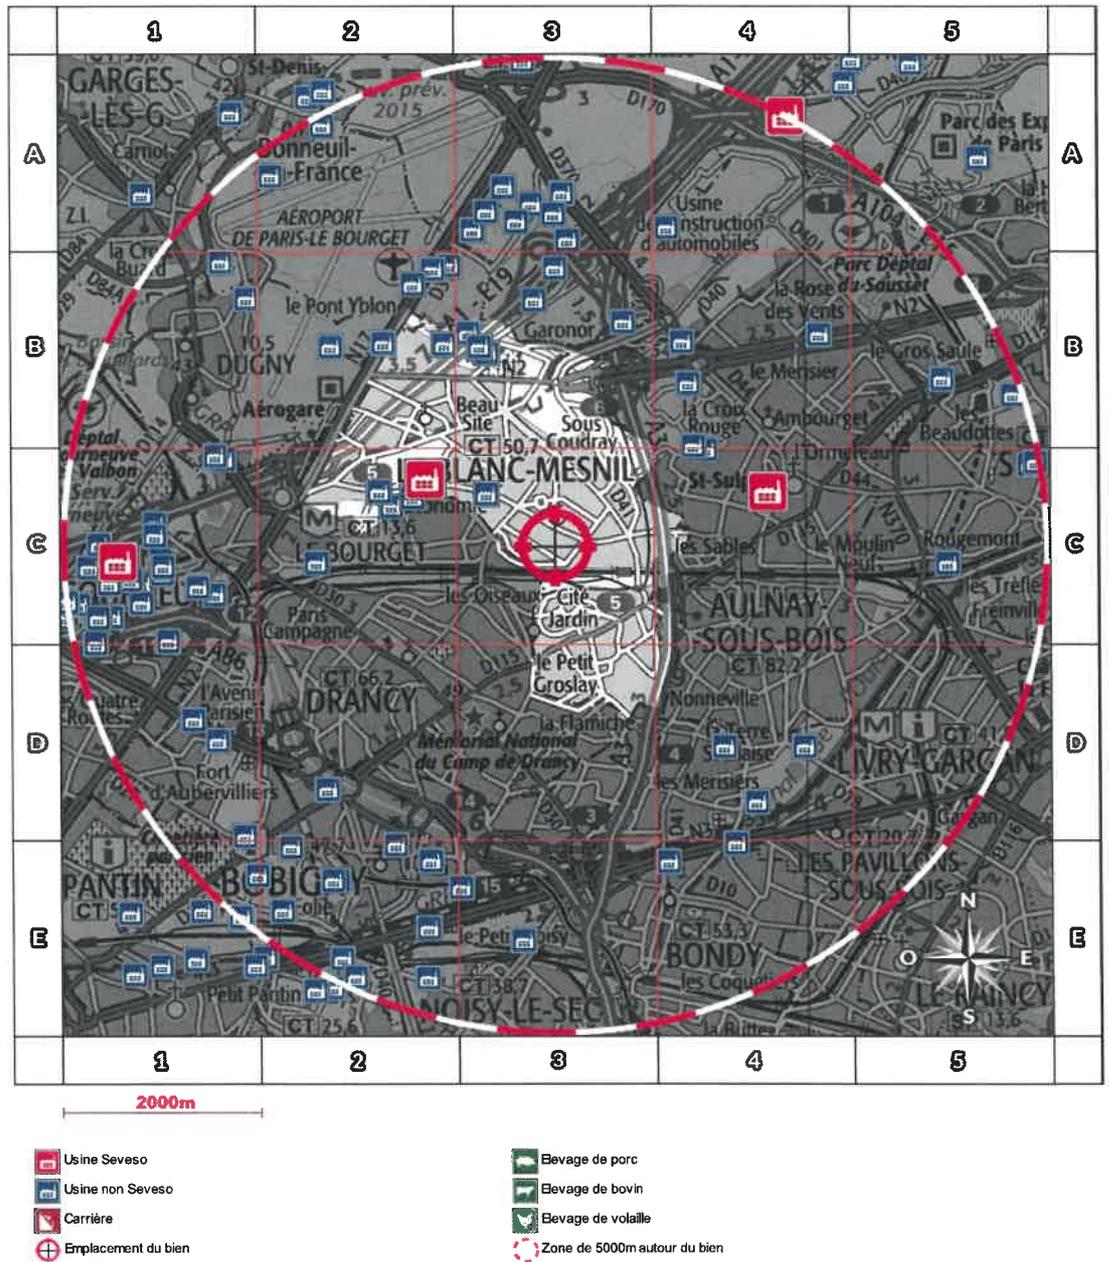
Cartographie des ICPE Commune de LE BLANC-MESNIL

Retrouvez sur cette cartographie un inventaire des Installations Classées pour le Protection de l'Environnement situées à moins de 5000m du bien représentées par les pictos et . Chacun de ces pictos est détaillé sur la page suivante grâce à sa lettre et son numéro (A2, B4, ...) qui vous aideront à vous repérer sur la carte.
