VENTE AUX ENCHERES PUBLIQUES

UN APPARTEMENT

à PARIS 14^{ème}

4 Villa Adrienne Simon

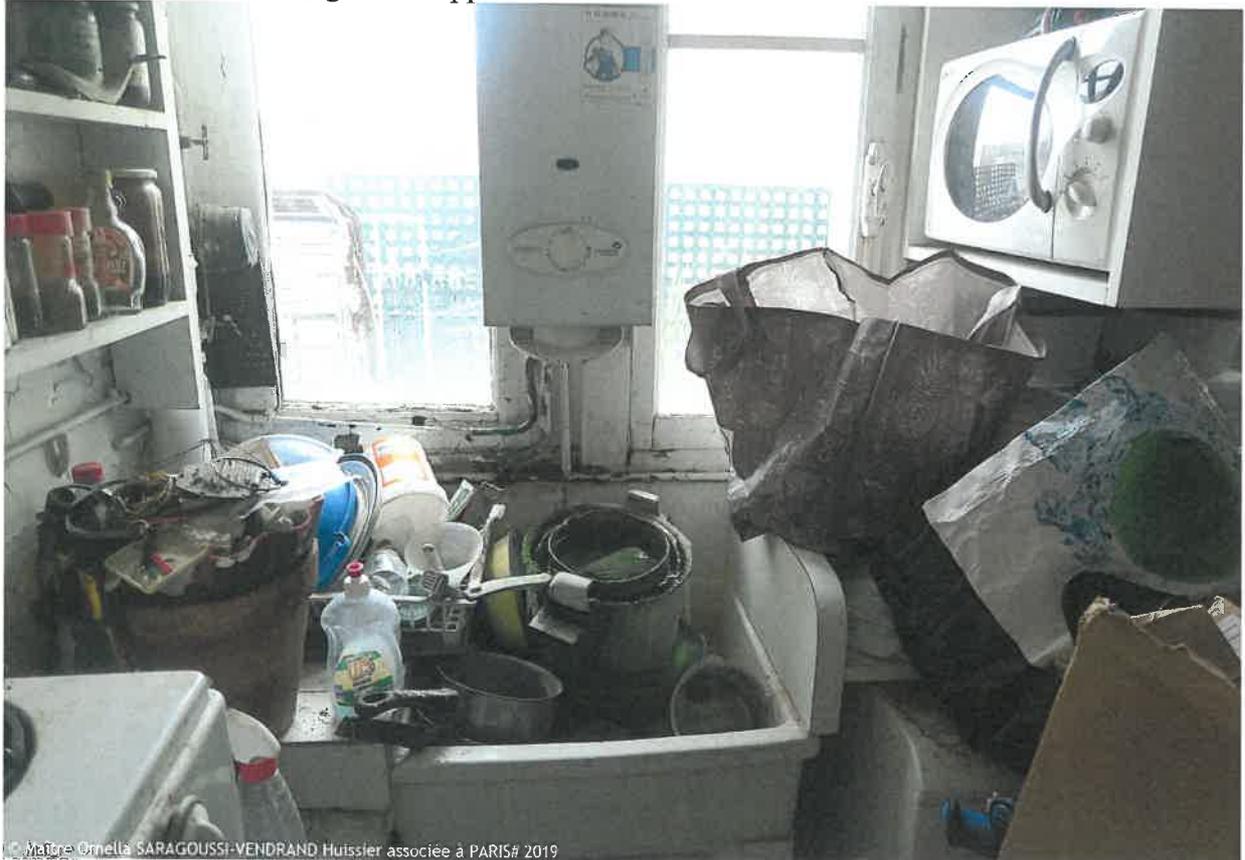
Je ne peux apercevoir qu'une partie de sol constitué d'un revêtement synthétique.

La cuisine était équipée, le tout est dans un état vieillissant souffrant des moisissures importantes et présentant un état de dangerosité apparent.

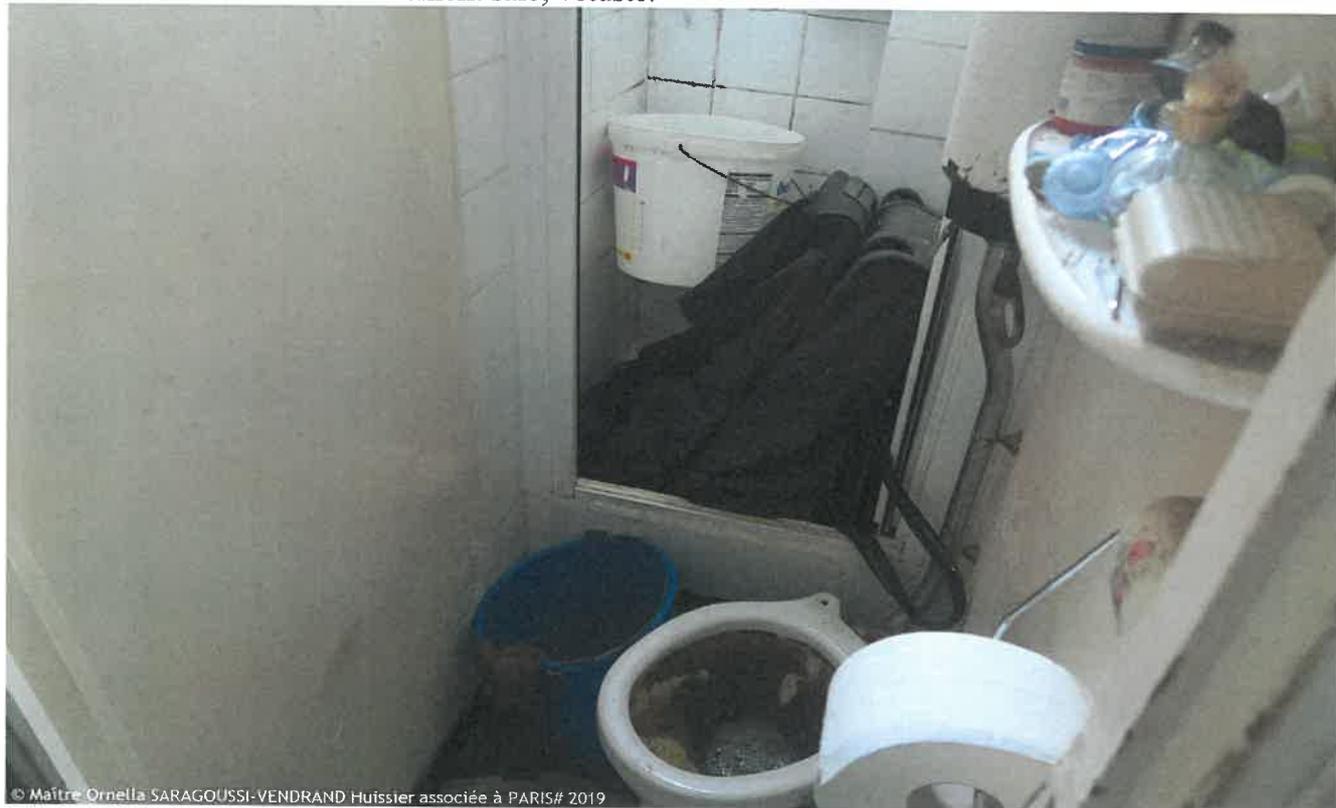
Le sol est recouvert de moisissures.

L'encombrement est tel dans l'appartement, que la circulation est difficile voire impossible.

Le tout est dans un état extrêmement sale, vétuste.

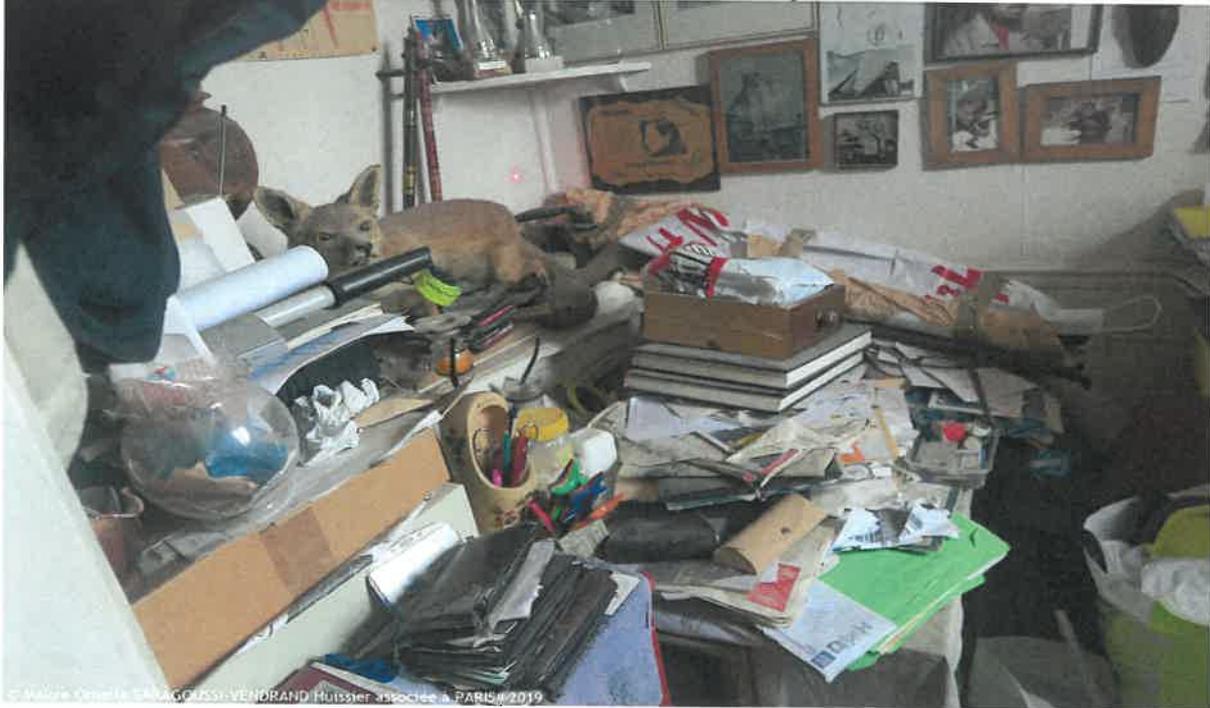
Première pièce

J'accède à une autre pièce laquelle est totalement encombrée.

Le sol est recouvert d'une moquette dans un état très sale pour ce qui m'en est visible.

En plafond, je constate des craquelures, des décollements de peinture.

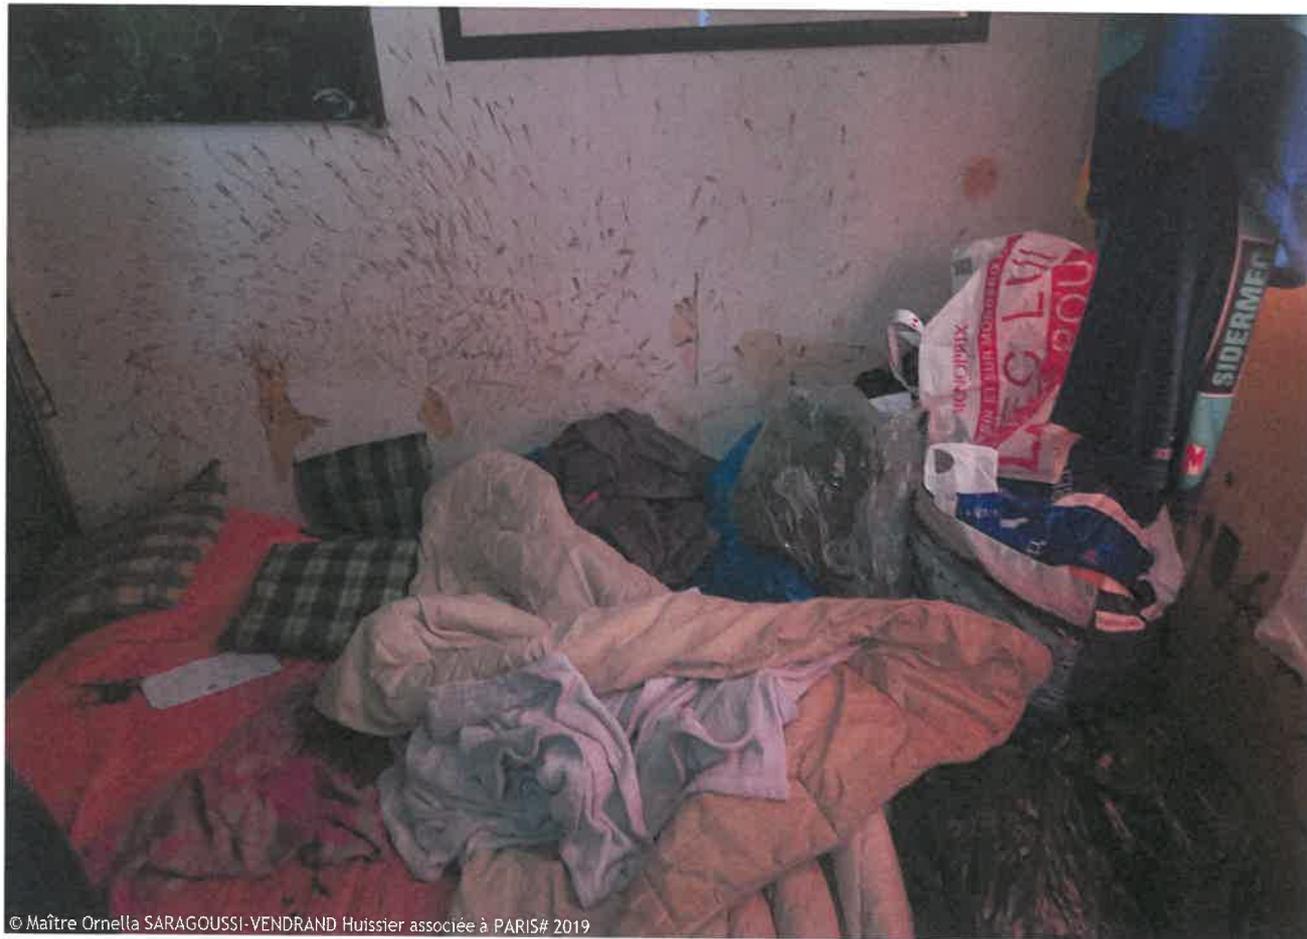
Chambre à coucher

Cette pièce est également très encombrée et il m'est très difficile d'y accéder, j'aperçois une peinture très sale, le sol n'est pas visible, une fenêtre vient éclairer cette pièce, je ne peux en constater l'état.

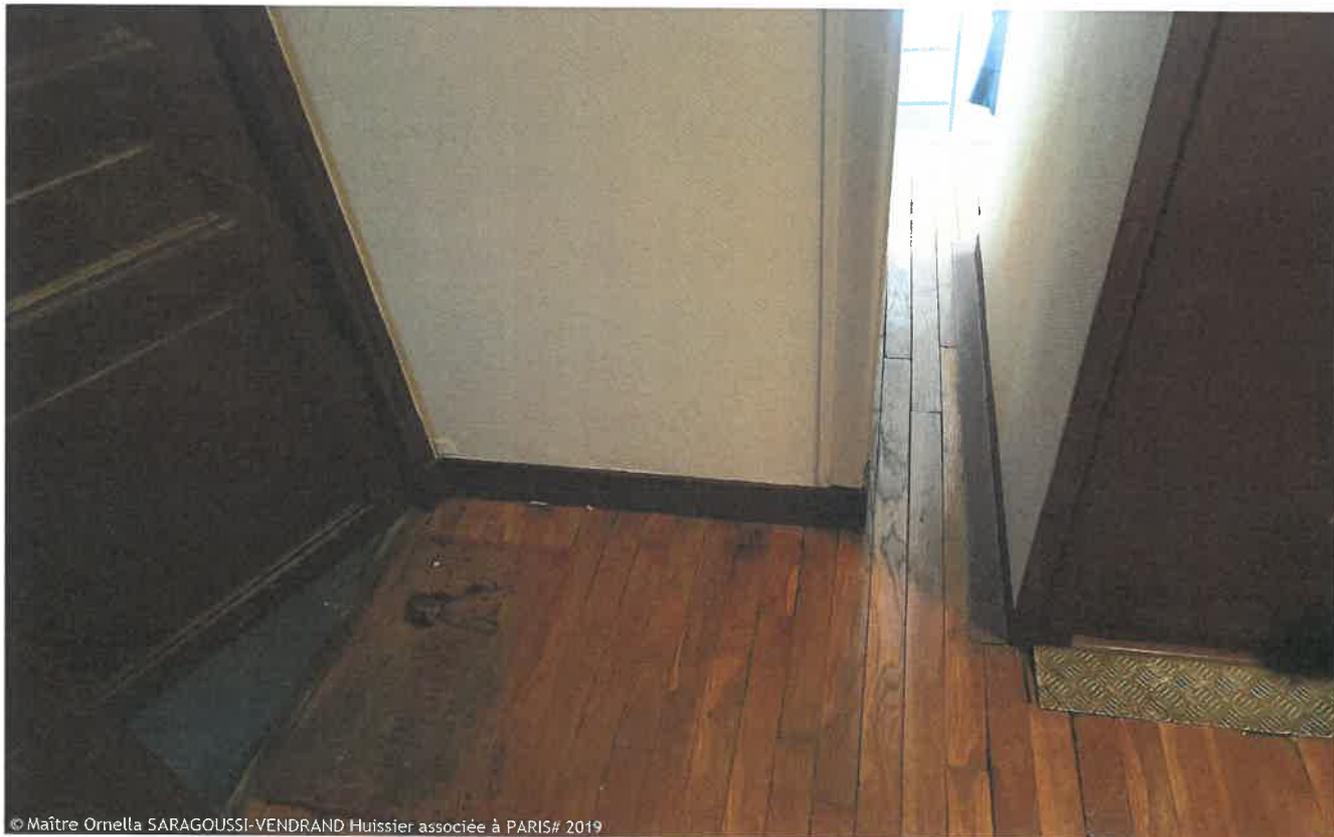
LOT 156 6^{ème} ETAGE

Il s'agit, ainsi que me l'indique Monsieur Courteau, d'une partie du palier du 6^{ème} étage situé juste devant la porte d'entrée de son appartement et à gauche de l'ascenseur.
Il aurait dû procéder à des travaux de réunion des lots 153 et 156 mais cela n'a pas été le cas.
