VENTE AUX ENCHERES PUBLIQUES

UN PAVILLON d'HABITATION à LIVRY-GARGAN (93) 47 allée d'Aumale

de **84,13 m²**. Elevé sur sous-sol aménagé,
d'un rez-de-chaussée de trois pièces, avec grenier aménagé.
Jardin – Cadastré section B n^{os} 292 et 293 pour 05 a 87 ca
D'après le PVD du 01.06.2021, **les lieux seraient LOUES**

Dossier Technique Immobilier

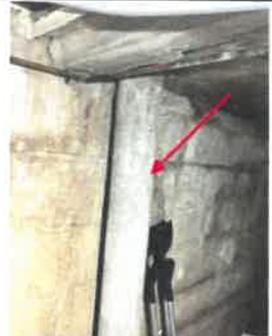
Localisation	Identifiant + Description	Photo
Sous-Sol - Débarras	<p>Identifiant: ZPSO-001 Description: Conduit en fibres-ciment Composant de la construction: 6 - Conduits et accessoires intérieurs - Conduits de fluides (air, eau, vapeur, fumée, échappement, autres fluides) Partie à sonder: Conduit en fibres-ciment Liste selon annexe 13-9 du CSP: B Localisation sur croquis: ZPSO-001 Justificatif: sur jugement de l'opérateur</p>

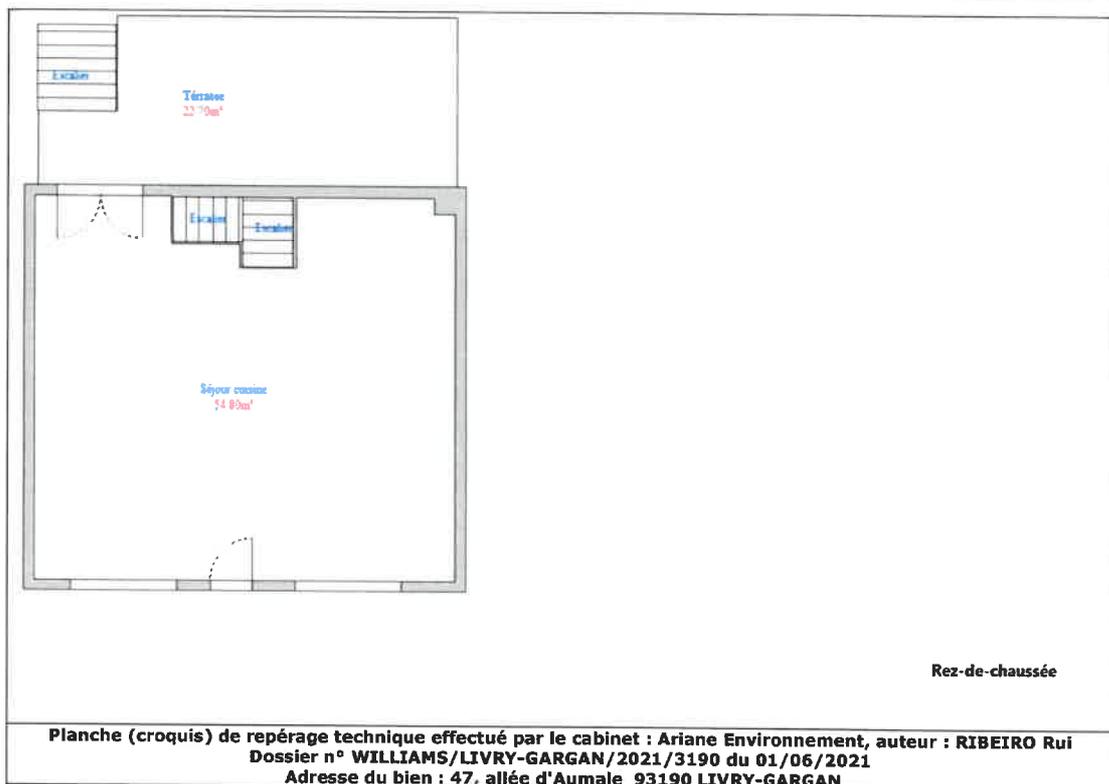
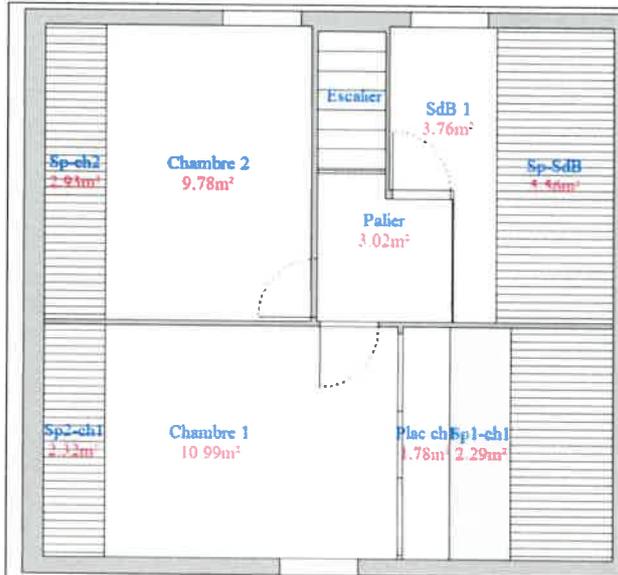
7.1 - Annexe - Schéma de repérage

Planche (croquis) de repérage technique effectué par le cabinet : Ariane Environnement, auteur : RIBEIRO Rui
Dossier n° WILLIAMS/LIVRY-GARGAN/2021/3190 du 01/06/2021
Adresse du bien : 47, allée d'Aumale 93190 LIVRY-GARGAN

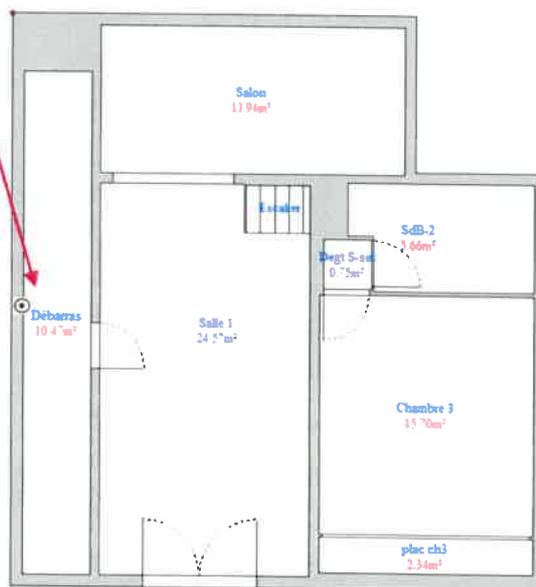
Sous-sol

ZPSO-001 - Conduit en fibres-ciment

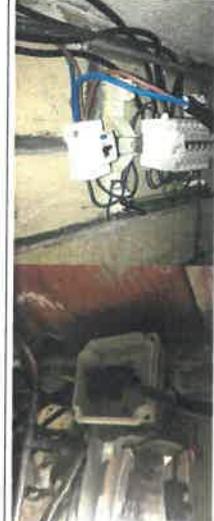
N° Article (1)	Libellé et localisation (*) des anomalies	N° Article (2)	Libellé des mesures compensatoires (3) correctement mises en oeuvre	Photos
B7.3 a	<p>L'Enveloppe d'au moins un matériel est manquante ou détériorée.</p> <p>Remarques : Présence de matériel électrique en place dont l'enveloppe présente des détériorations ; Faire intervenir un électricien qualifié afin de remplacer les matériels présentant des détériorations</p>

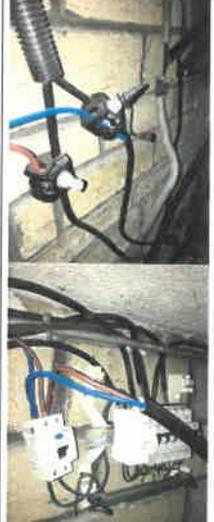
B7.3 c2	<p>Au moins un conducteur nu et/ou au moins une partie accessible est alimenté sous une tension supérieure à 25 V a.c. ou supérieure ou égale 60 V d.c. ou est alimenté par une source autre que TBTS.</p>			
B7.3 d	<p>L'installation électrique comporte au moins une connexion avec une partie active nue sous tension accessible.</p>			
B7.3 e	<p>L'installation électrique comporte au moins un dispositif de protection avec une partie active nue sous tension accessible.</p> <p>Remarques : Présence de dispositif de protection de matériel électrique présentant des parties actives nues sous tension ; Faire intervenir un électricien qualifié afin de remplacer les matériels présentant des parties actives nues sous tension</p>

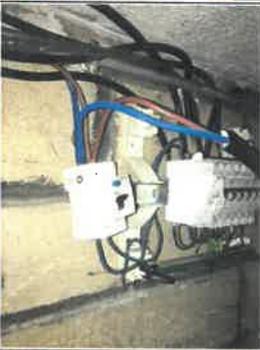
<p>Photo PhEle001 Libellé de l'anomalie : B7.3 a L'Enveloppe d'au moins un matériel est manquante ou détériorée. Remarques : Présence de matériel électrique en place dont l'enveloppe présente des détériorations ; Faire intervenir un électricien qualifié afin de remplacer les matériels présentant des détériorations</p>
