# **VENTE AUX ENCHERES PUBLIQUES**

## **UN STUDIO à VILLIERS-LE-BEL (95400) 3 boulevard Carnot**

**de 31,18 m<sup>2</sup>.** Bâtiment D, au 8<sup>ème</sup> étage, 2<sup>ème</sup> couloir, droite puis gauche, porte face, comprenant : entrée, pièce à vivre, cuisine, cagibi, salle de bain/w.-c. (lot n° 370).

## Rapport de mission de repérage des matériaux et produits contenant de l'amiante pour l'établissement du constat établi à l'occasion de la vente d'un immeuble bâti (Listes A et B de l'annexe 13-9 du Code de la Santé publique)

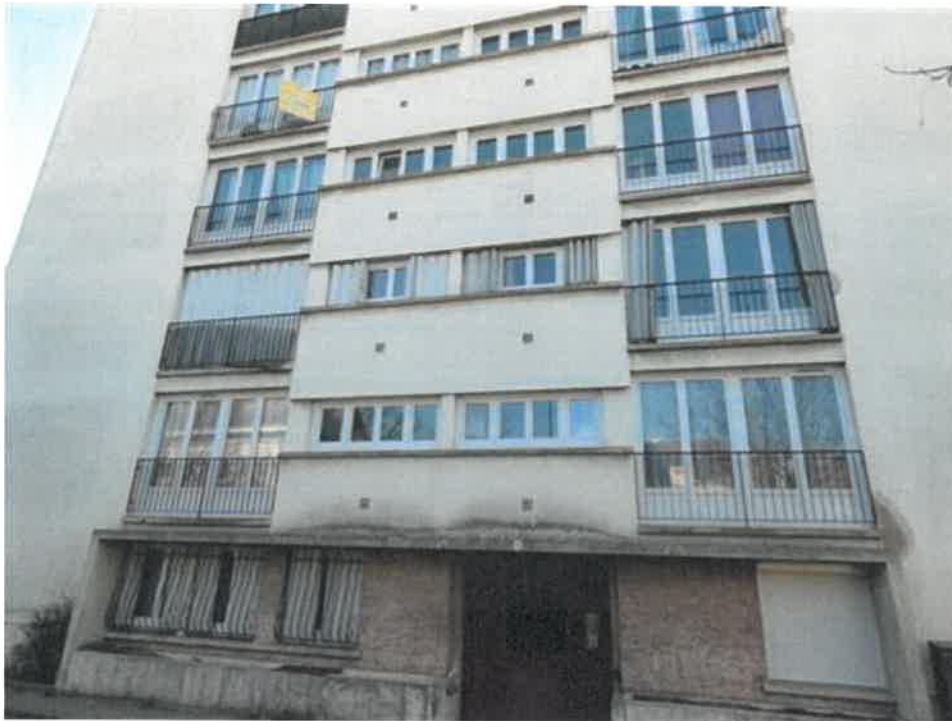
**A L'EXTERIEUR :**

L'appartement se situe au 8<sup>ème</sup> étage d'une tour vétuste avec deux ascenseurs dont un ne fonctionnant pas, dans un quartier populaire. Le portail d'accès à l'immeuble est cassé et ne ferme pas.

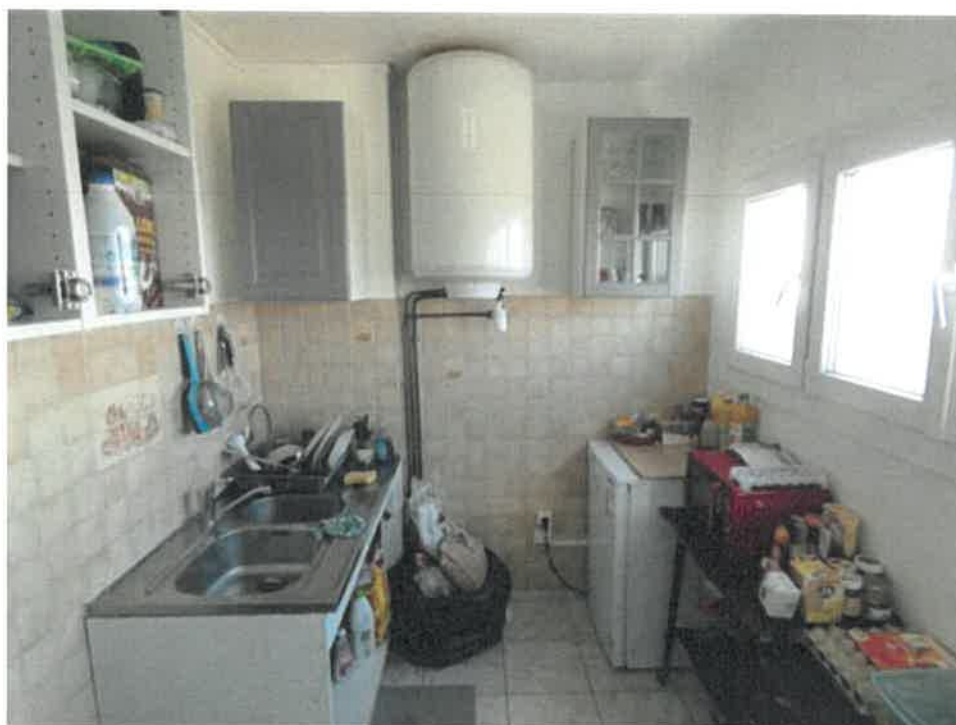
Présence d'une cuisine aménagée d'étagère avec un évier en inox double bac et égouttoir.

Présence d'un radiateur à eau vétuste.

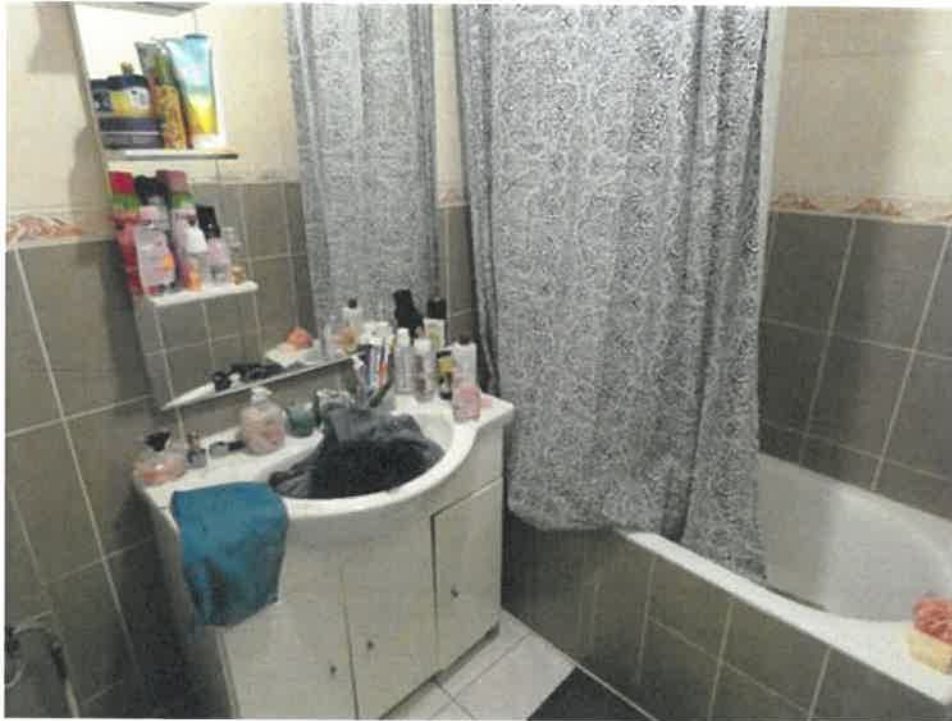
### Salle de bains :

Les murs sont carrelés en état d'usage.  
Le plafond est peint en état d'usage.  
Présence d'une baignoire en état d'usage.  
Présence d'un lavabo en émail en état d'usage.  
Présence d'un sanitaire en état d'usage.  
Présence d'une porte de communication avec verrou et miroir visible.

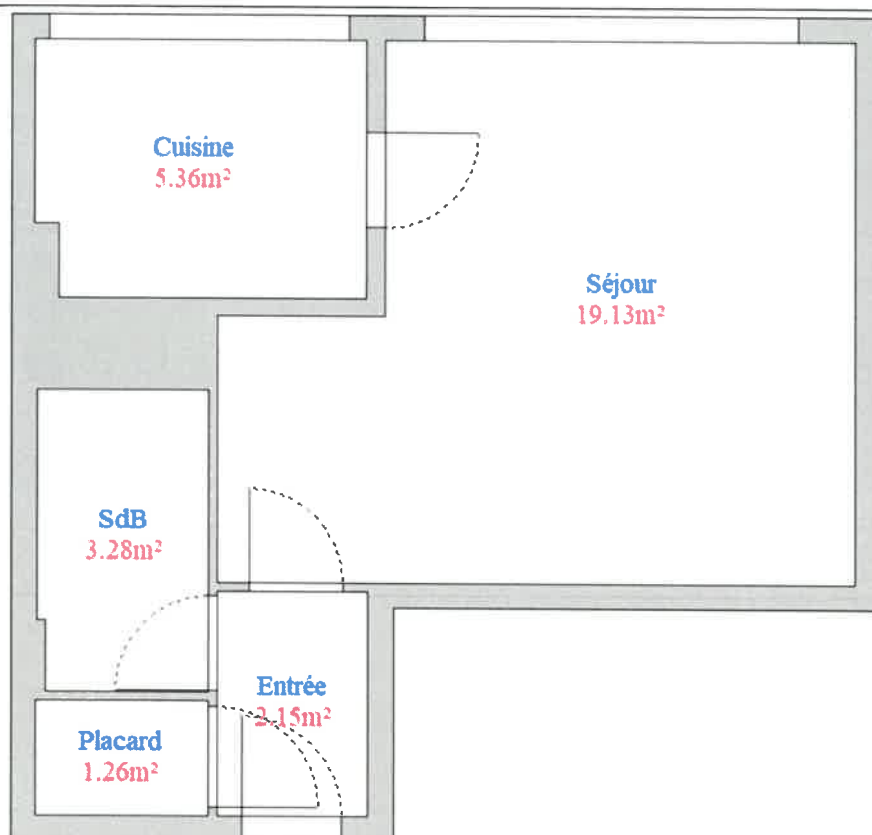
## 7.1 - Annexe - Schéma de repérage

Planche (croquis) de repérage technique effectué par le cabinet : Ariane Environnement, auteur : RIBEIRO Rui  
Dossier n° FLEURANTIN/VILLIERS LE BEL/2022/3635 du 08/03/2022  
Adresse du bien : 3, boulevard Carnot (370, cave N° 465, parking N° 686) 95400 VILLIERS LE BEL

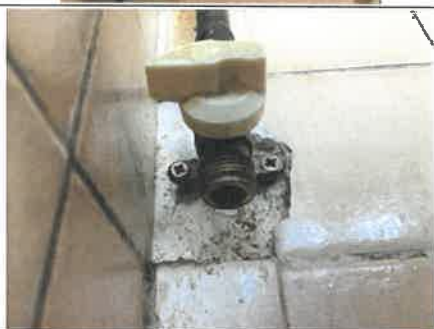
Photo n° PhGaz001  
Localisation : Cuisine  
Robinet en attente (Type : )

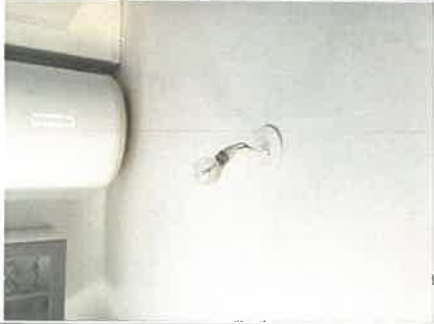
| | Photo PhEle001<br>Libellé de l'anomalie : B8.3 b L'installation comporte au moins un matériel électrique inadapté à l'usage.<br>Remarques : Présence de matériel électrique inadapté à l'usage ; Faire intervenir un électricien qualifié afin de remplacer les matériels inadaptés par du matériel autorisé |

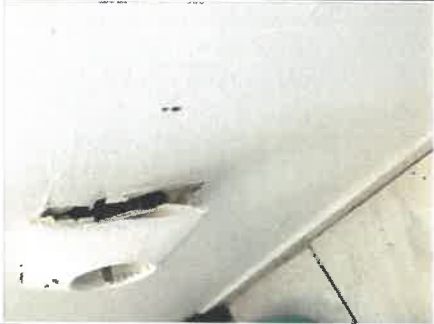
| | Photo PhEle002<br>Libellé de l'anomalie : B7.3 a L'Enveloppe d'au moins un matériel est manquante ou détériorée.<br>Remarques : Présence de matériel électrique en place dont l'enveloppe présente des détériorations ; Faire intervenir un électricien qualifié afin de remplacer les matériels présentant des détériorations |
