# VENTE AUX ENCHERES PUBLIQUES

## **UN PAVILLON** d'habitation **à BONDY (93)**

**87 avenue Henri Barbusse**

## **CAHIER DES CONDITIONS DE VENTE**

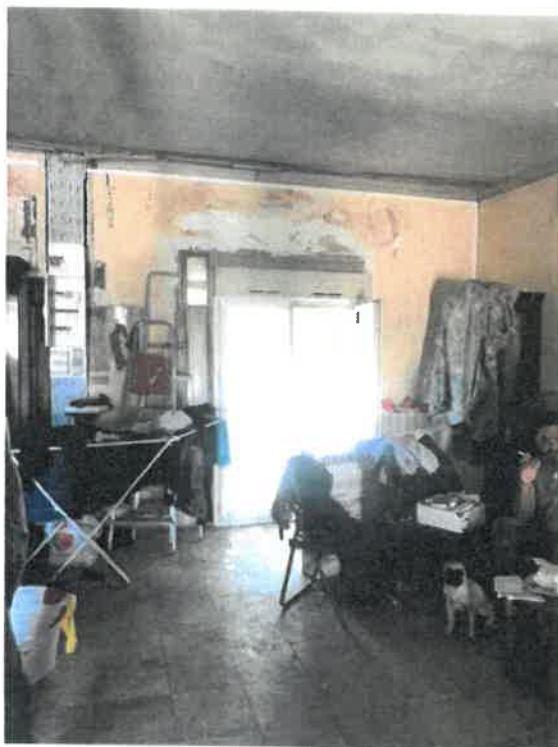
La pièce prend jour par une porte-fenêtre à deux battants, châssis PVC ; il s'agit de la porte-fenêtre permettant l'accès à la maison.

Elle prend jour également par une fenêtre à deux battants, châssis bois, ouvrant sur le jardin.

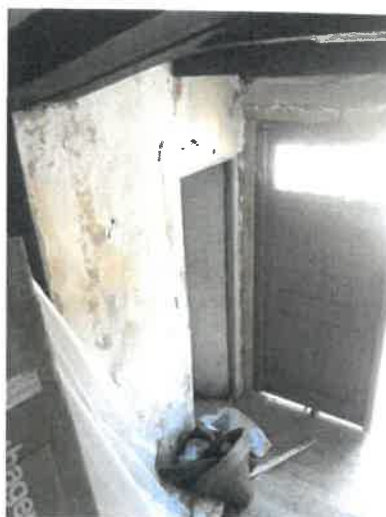
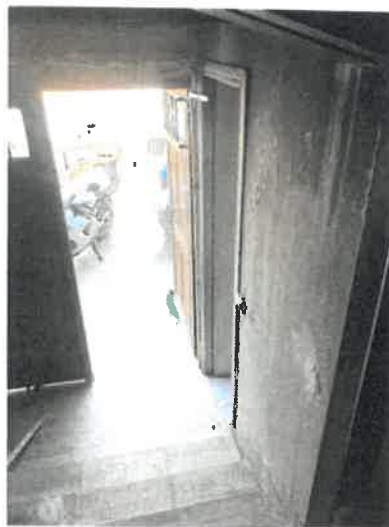
Les murs sont à l'état brut.

La soupente est constituée de tôle.

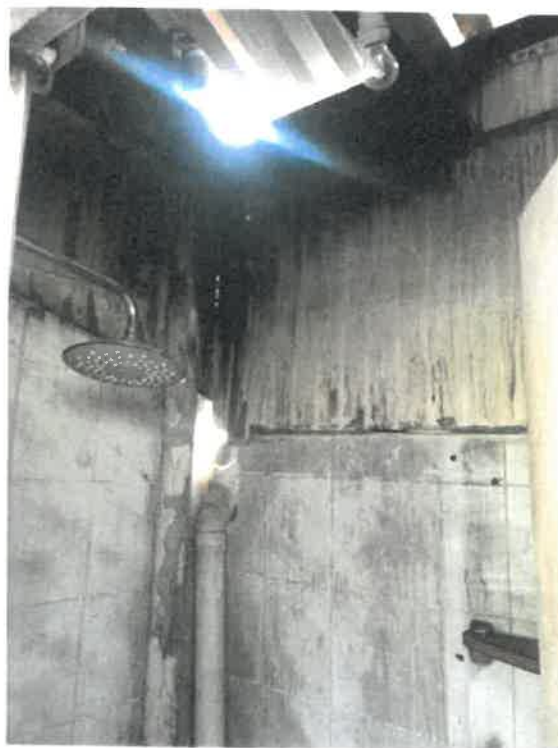
La pièce est équipée d'un receveur de douche d'aspect ancien, robinetterie, flexible, douchette, le tout en mauvais état.

Il existe également un lavabo avec robinet mitigeur, en mauvais état également.

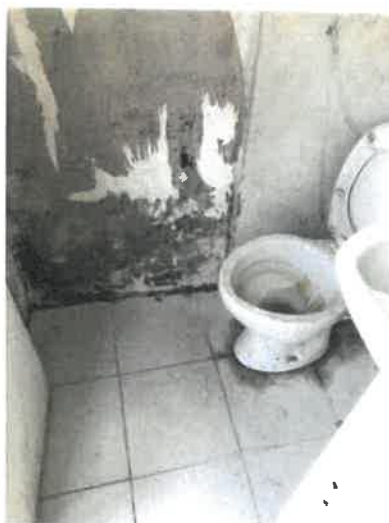
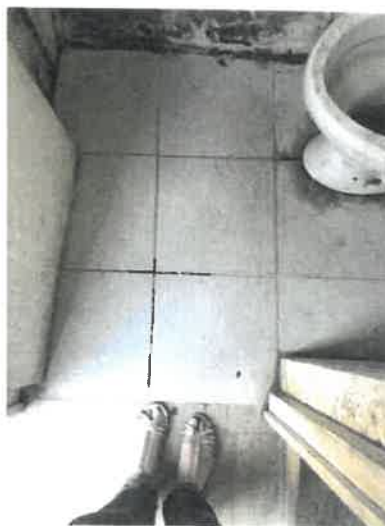
La pièce prend jour par un ensemble de pavés de verre donnant sur la rue, en bon état.

La pièce est équipée d'une cuvette de WC à l'anglaise avec abattant double et chasse d'eau, en mauvais état ; d'un lave-mains avec robinet d'eau froide, le tout est entartré et en mauvais état.

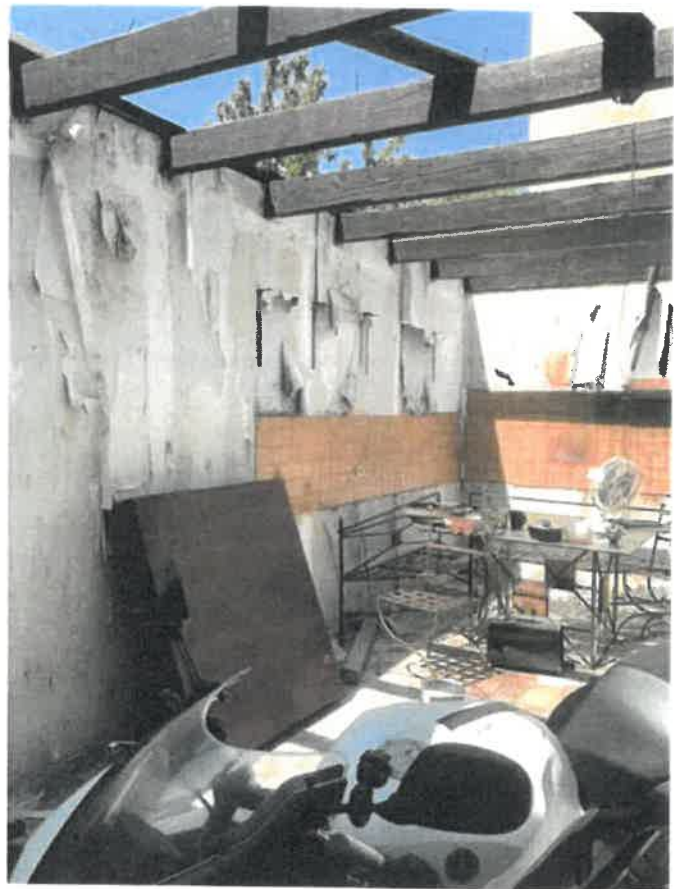
Les murs sont recouverts de papier peint en mauvais état, des tôles sont en place également.

La charpente est apparente et il n'y a plus de toiture.

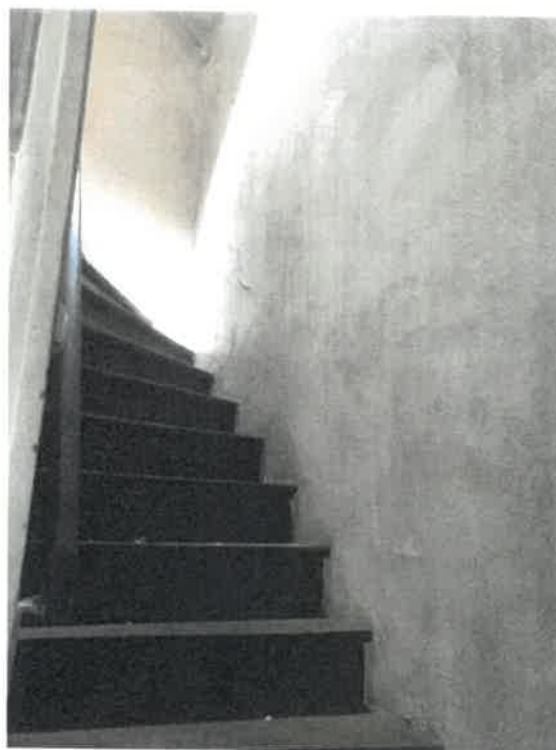
La cage d'escalier prend jour par une fenêtre de toit d'aspect ancien, dont le châssis est en mauvais état.

Un point lumineux est en place au plafond, lequel ne fonctionne pas.

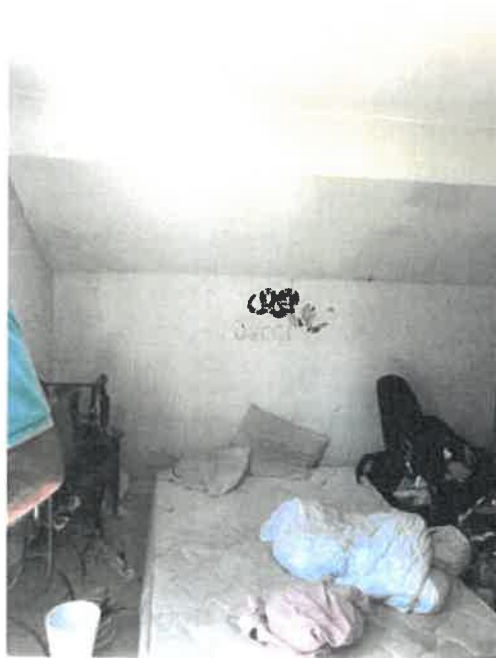
En allège de la fenêtre la peinture est en mauvais état, pour partie manquante.

Sur la partie gauche il existe un renforcement à usage de dressing dont le sol est totalement encombré. Les murs et le plafond sont peints de couleur blanche, le tout est en mauvais état.

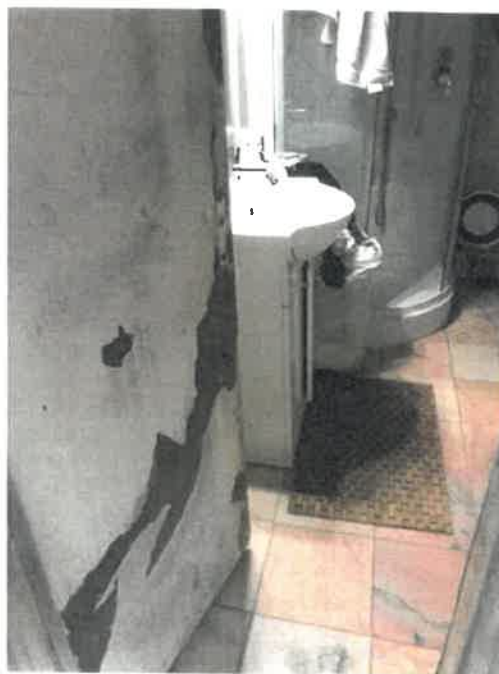
Il existe également une douche bainéo dont les portes sont entartrées, en mauvais état ; à l'intérieur un robinet mitigeur, entartré, flexible, douchette.

Je note encore la présence d'une cuvette de WC à l'anglaise avec abattant double et chasse d'eau dorsale, en bon état.

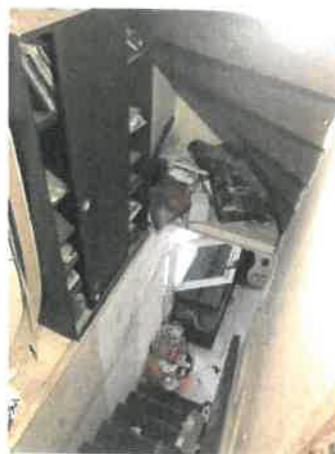
La sous face de la volée correspond à l'escalier d'accès au premier étage de la maison.

Les deux dernières marches de l'escalier sont carrelées, les carreaux sont fêlés.

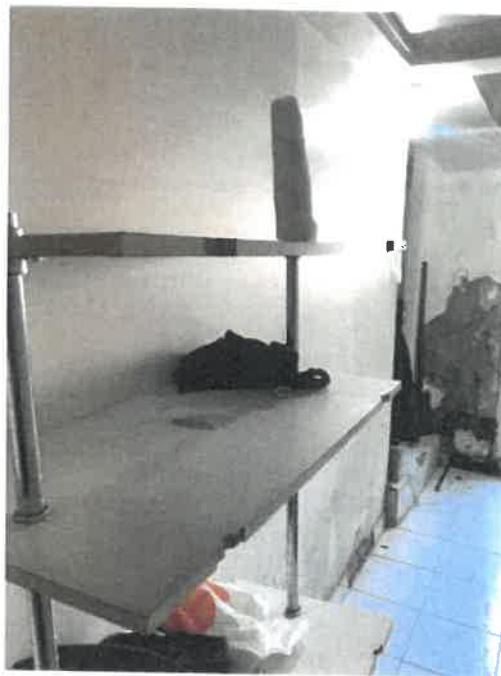
Le mur face est à l'état brut.

L'éclairage est assuré par un point lumineux au plafond.

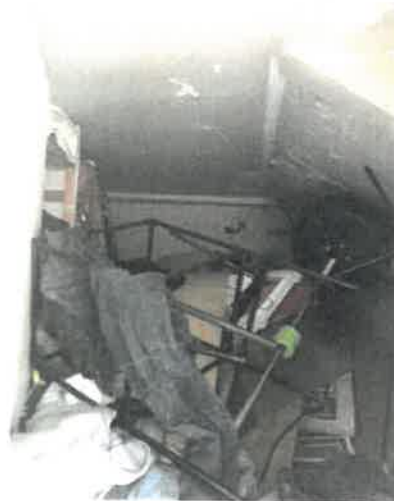
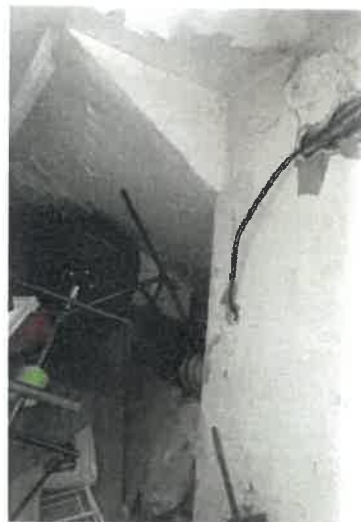
Elle est surélevée de la hauteur d'une marche en mauvais état.

Les murs et le plafond sont peints, la peinture est en mauvais état, craquelée par endroits.

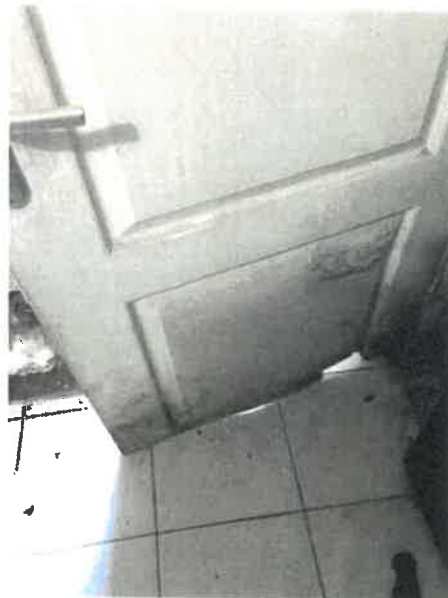
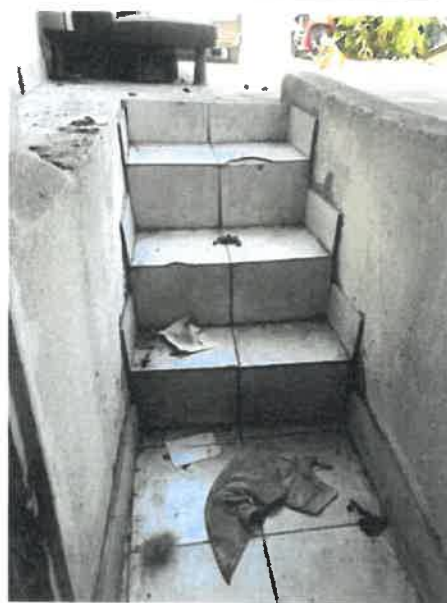
En face une porte ouvre sur le jardin ; la porte est en bois recouverte de peinture en mauvais état, la porte est fortement abîmée en partie basse, trouée.

Trois marches permettent d'accéder au jardin, carrelées, en mauvais état, des carreaux sont fissurés.

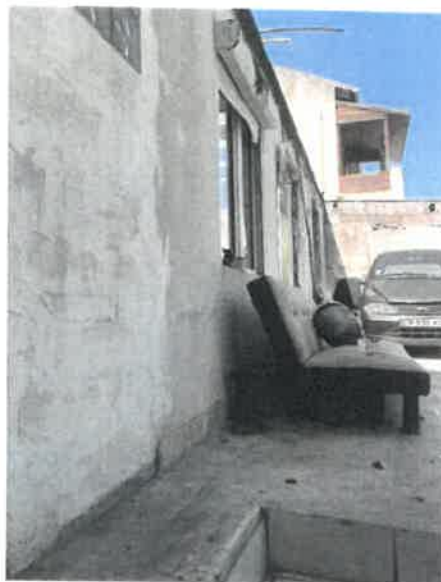
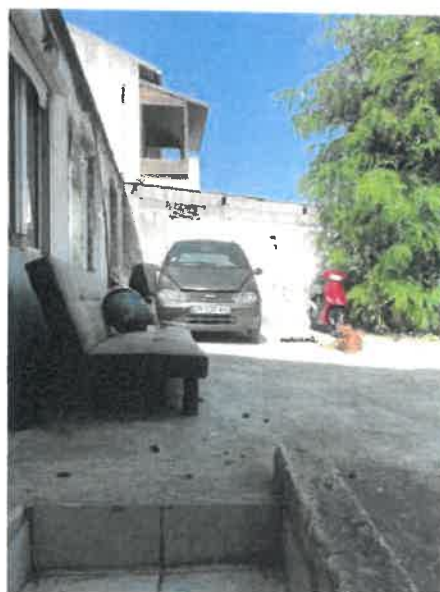
Le sol est constitué d'une chape de béton. Les plinthes sur l'extension sont manquantes par endroits.

Le mur extérieur de l'extension est recouvert de peinture blanche en mauvais état, présentant de nombreuses traces de reprises.

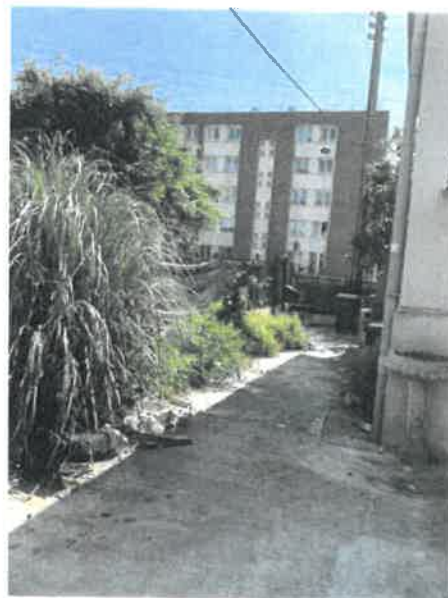
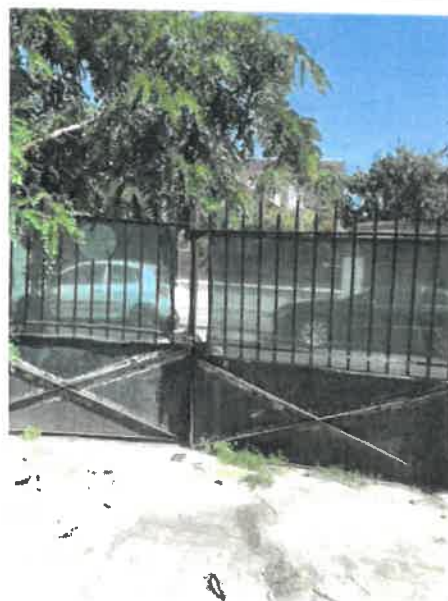
Le portail d'accès à la propriété est un portail métallique en mauvais état, il ne ferme pas correctement.
