**VENTE AUX ENCHERES PUBLIQUES le LUNDI 12 JUIN 2023 à 10 Heures**

**UNE MAISON** de ville  
sise **au LION D'ANGERS (49220)**  
**58 rue du Général Leclerc**

## **I.CONSTATATIONS EXTERIEURES**

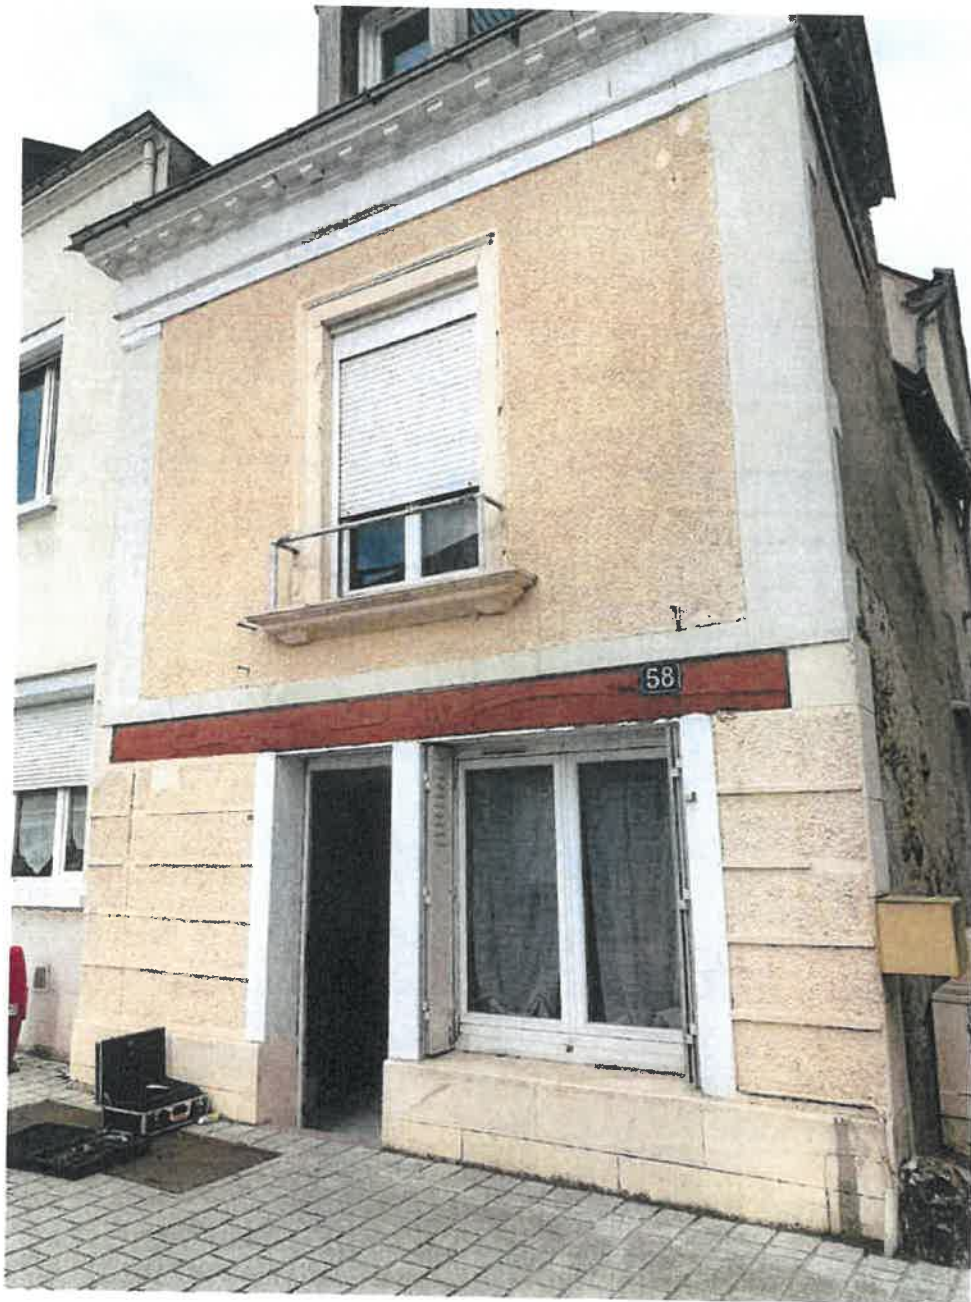
Sur l'extérieur, la maison est située au 58 rue du Général Leclerc et forme un angle avec une petite impasse sur le côté droit.

Côté rue du Général Leclerc, la façade comprend un enduit gratté de couleur beige.

Une poutre en bois sépare en façade le rez-de-chaussée du premier étage.

L'étage comprend une fenêtre avec volet roulant PVC et garde-corps métallique. L'ensemble est vétuste, rouillé.

Je note encore la présence d'une fenêtre de toit située au niveau du grenier.

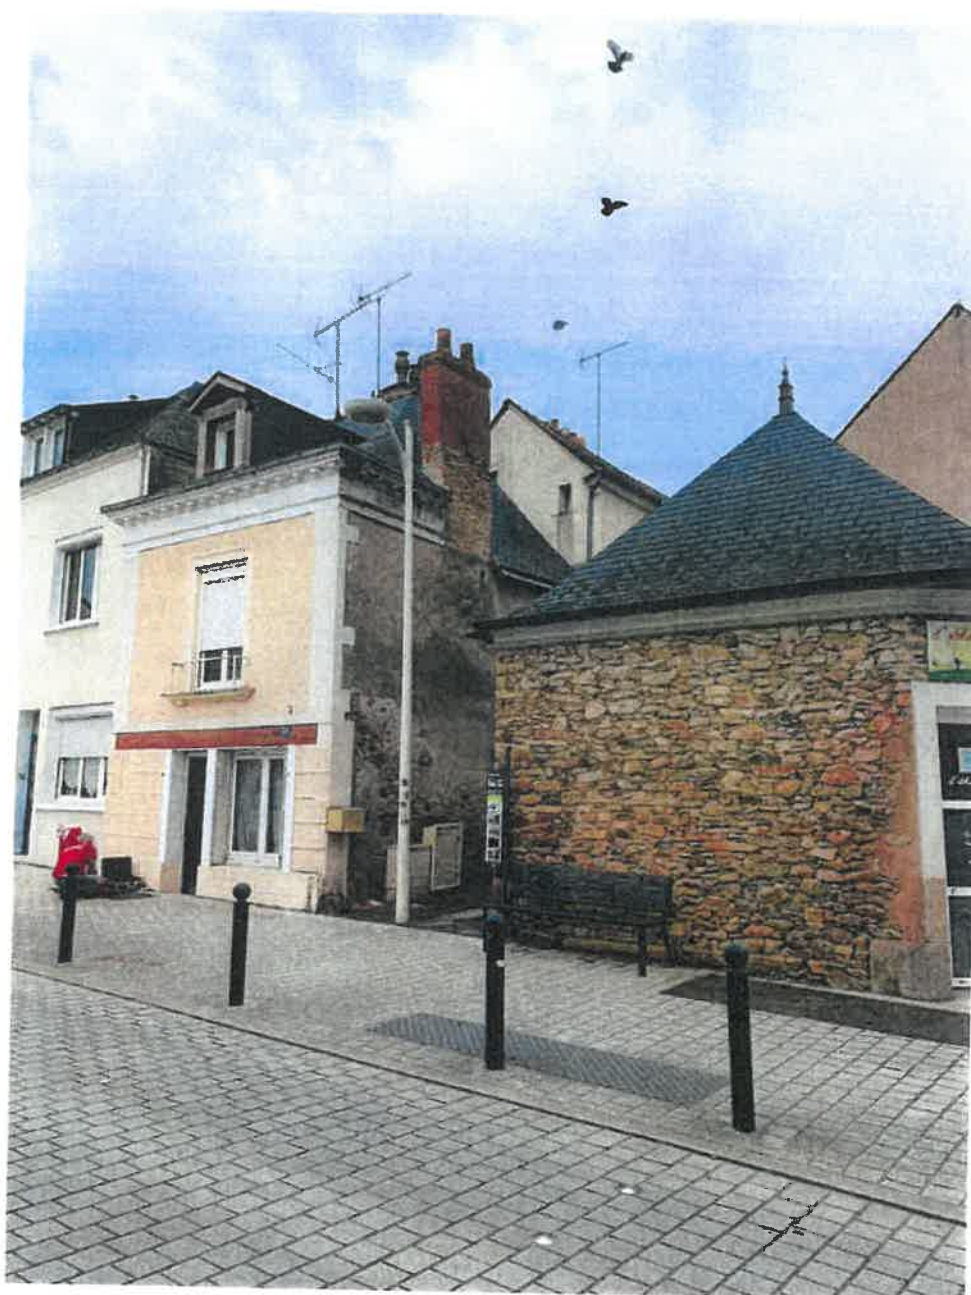
Côté petite impasse, la façade est en enduit dégradé avec pierres apparentes sur la première moitié gauche.

Une fenêtre au niveau du rez-de-chaussée pour la cuisine avec volet PVC blanc.

Une fenêtre au niveau de la salle de bains au premier étage.

Conduit de cheminée avec briques apparentes au niveau de la toiture.

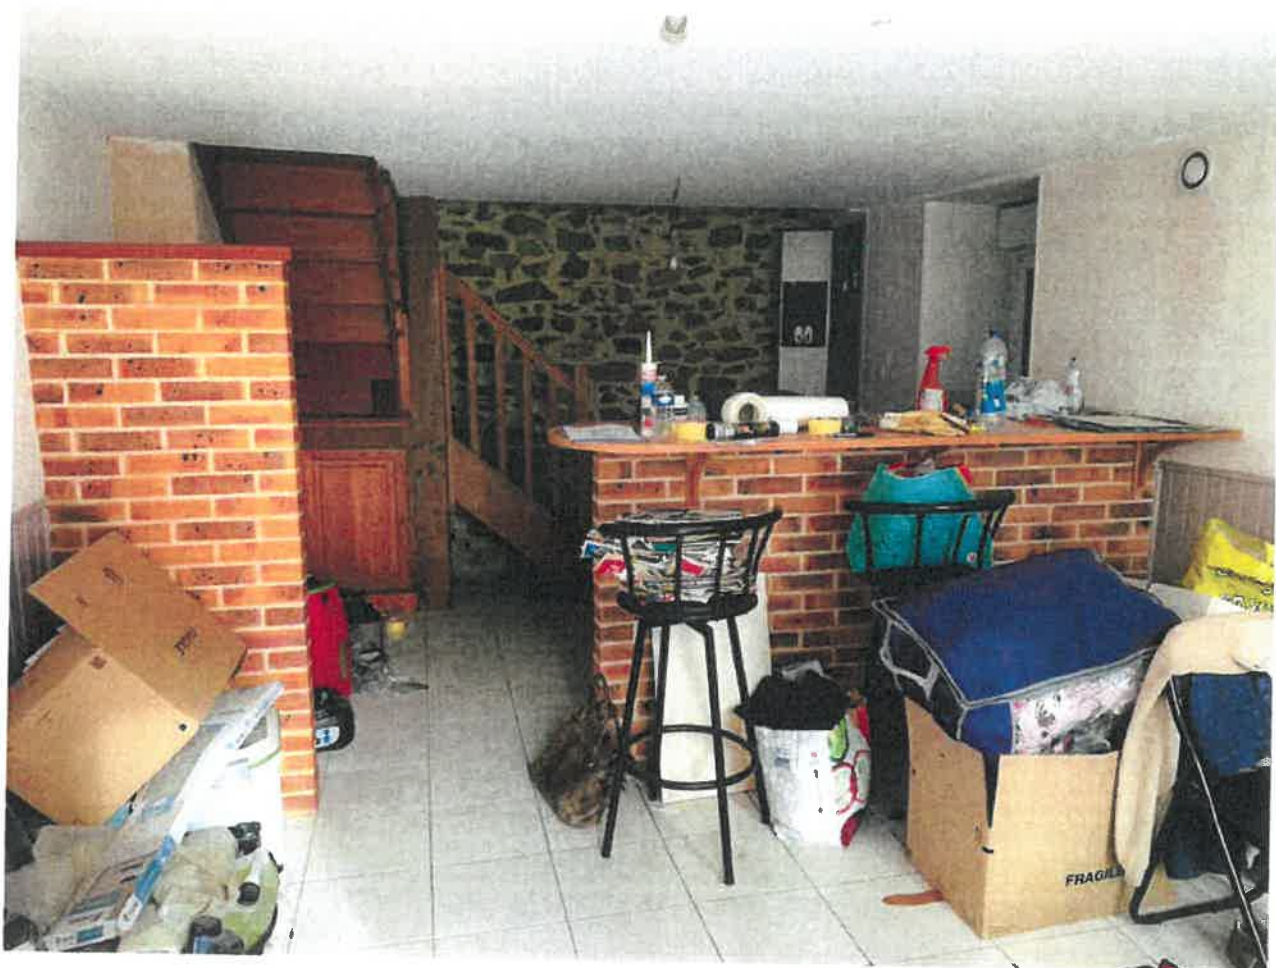
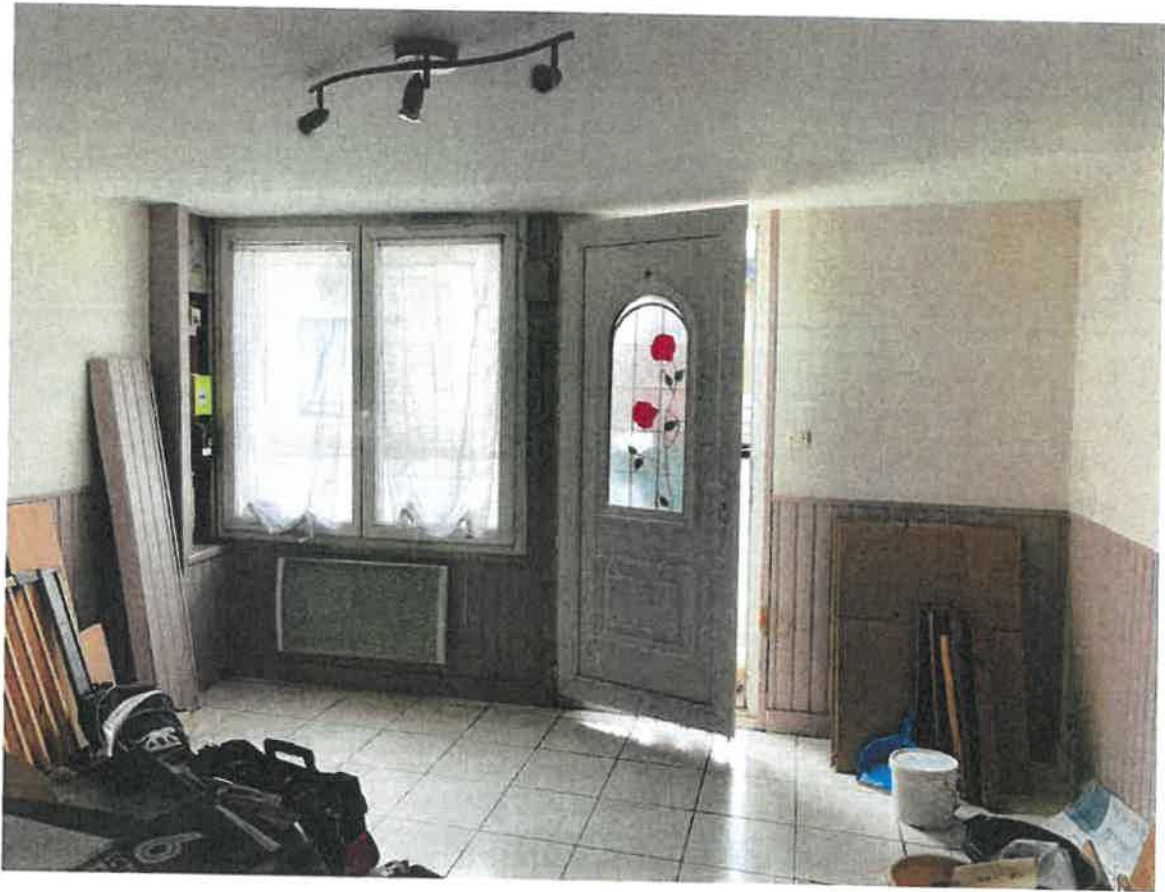
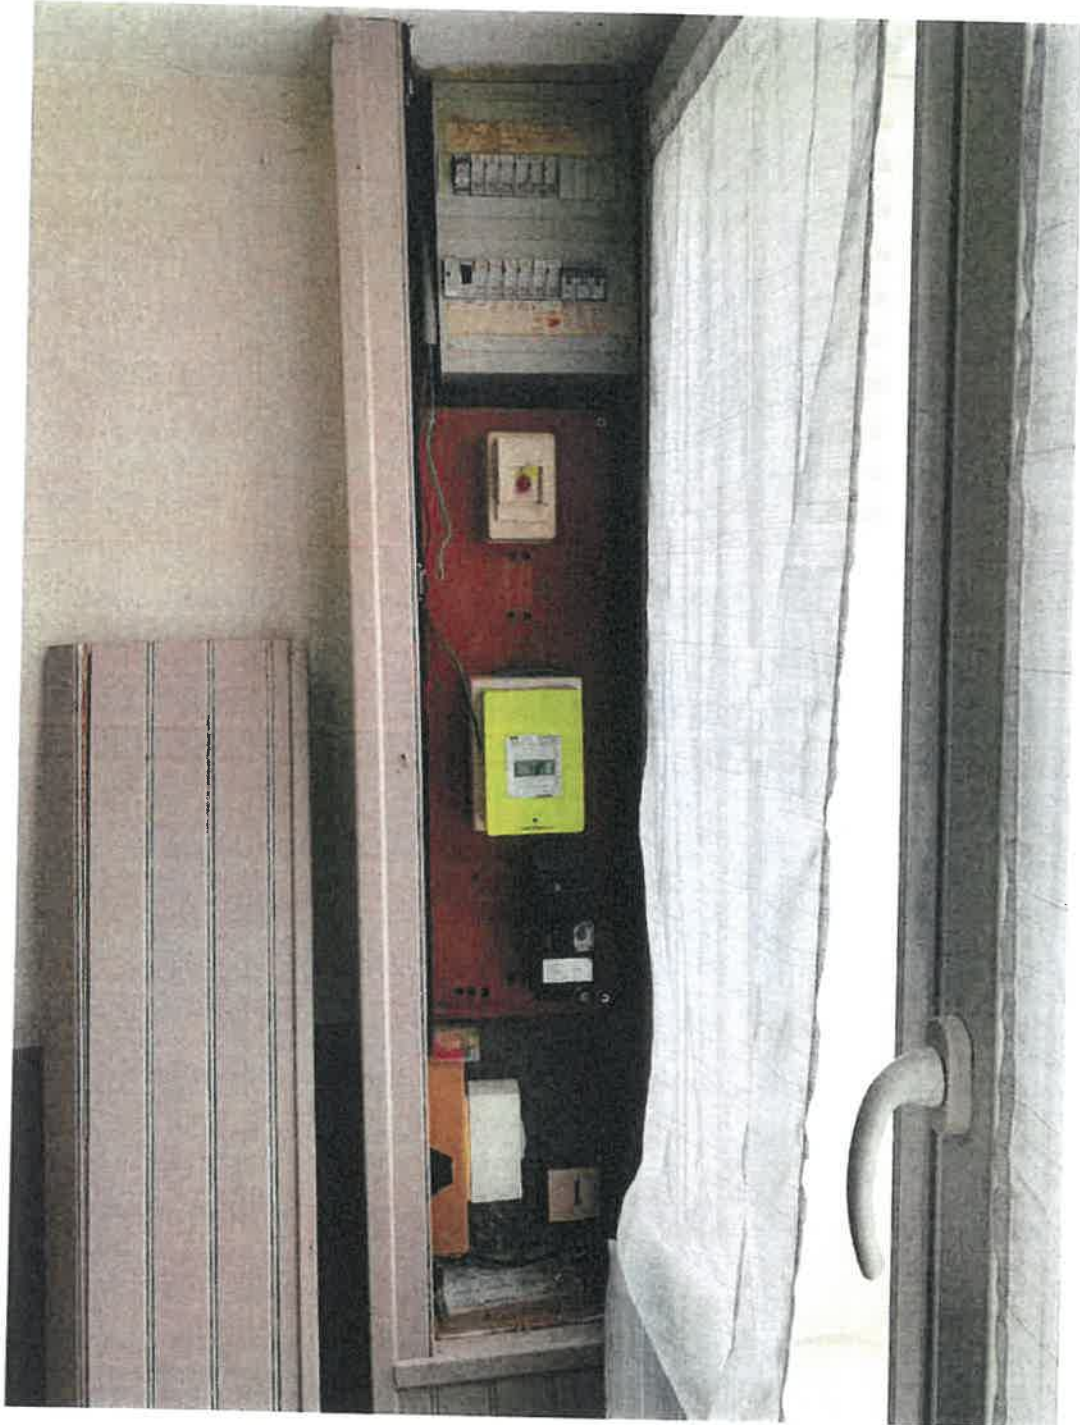
#### SEJOUR

- **Porte** : panneau de porte PVC blanc avec oculus vitré sérigraphié fleur, le tout est encrassé mais état d'usage.
- **Sol** : carrelage, carreaux de couleur beige, le tout encrassé.
- **Plinthes et soubassements** : en lambris peint de couleur taupe, le tout encrassé.
- **Murs** : sur la partie supérieure des murs, une toile de verre de couleur blanche défraîchie, jaunie.
- **Plafond** : une peinture de couleur blanche défraîchie.
- **Fenêtre** : vitres sales avec menuiseries en PVC blanc
- **Autres** :
  - Un convecteur de marque WARM CONFORT.
  - Compteur, disjoncteur et compteur LINKY avec un coffrage bois sur le côté gauche de la fenêtre.

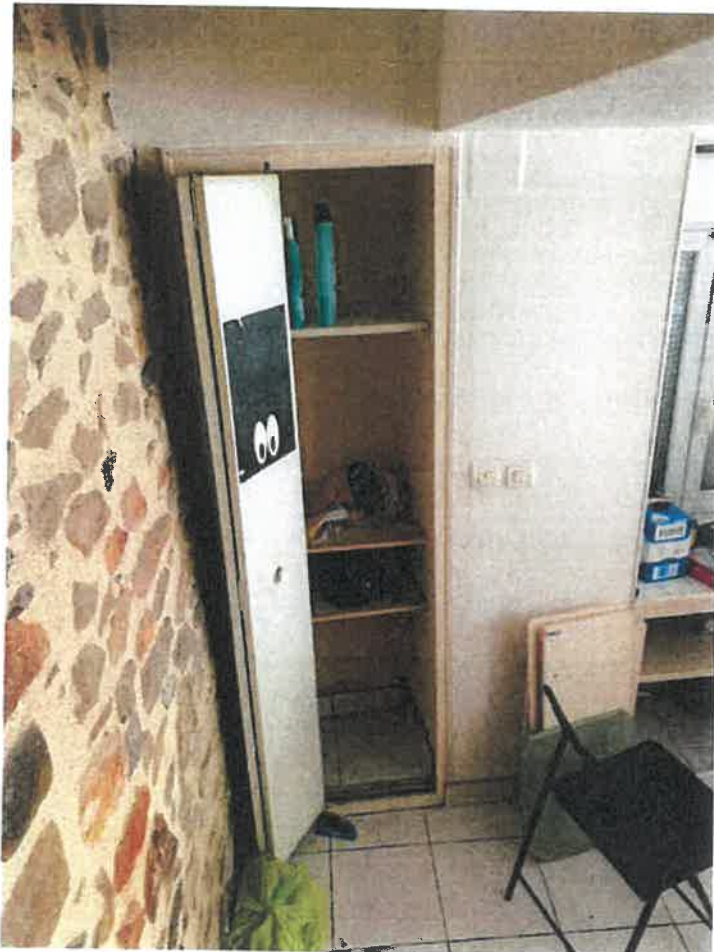
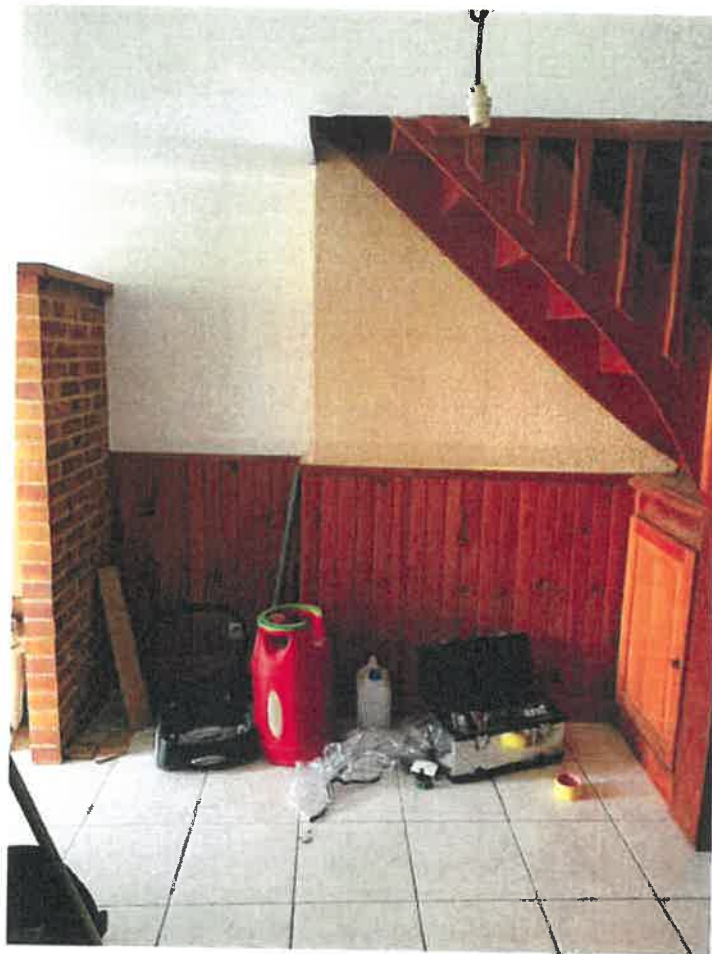
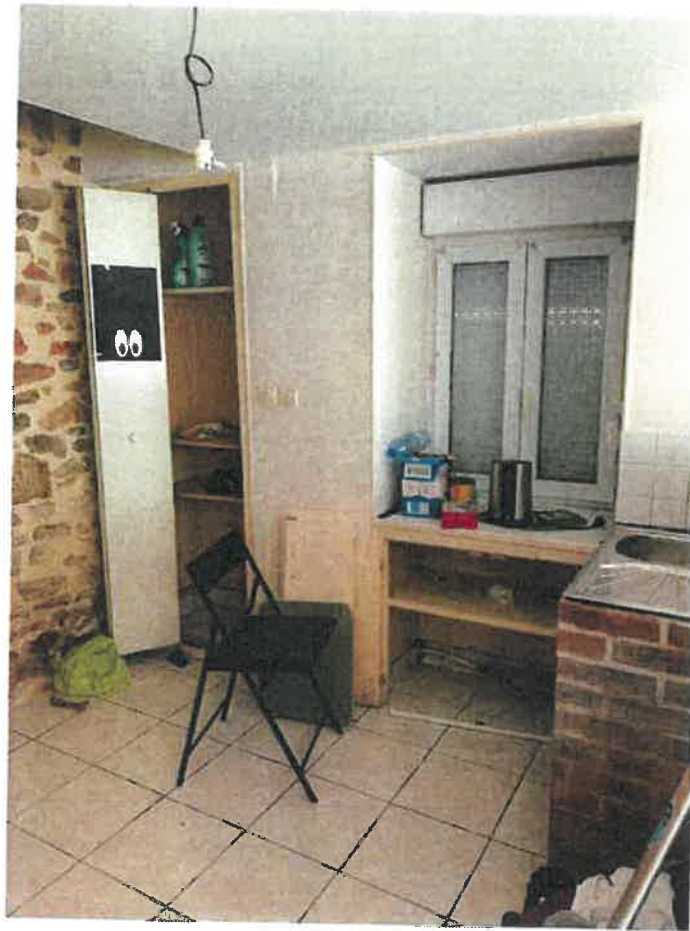
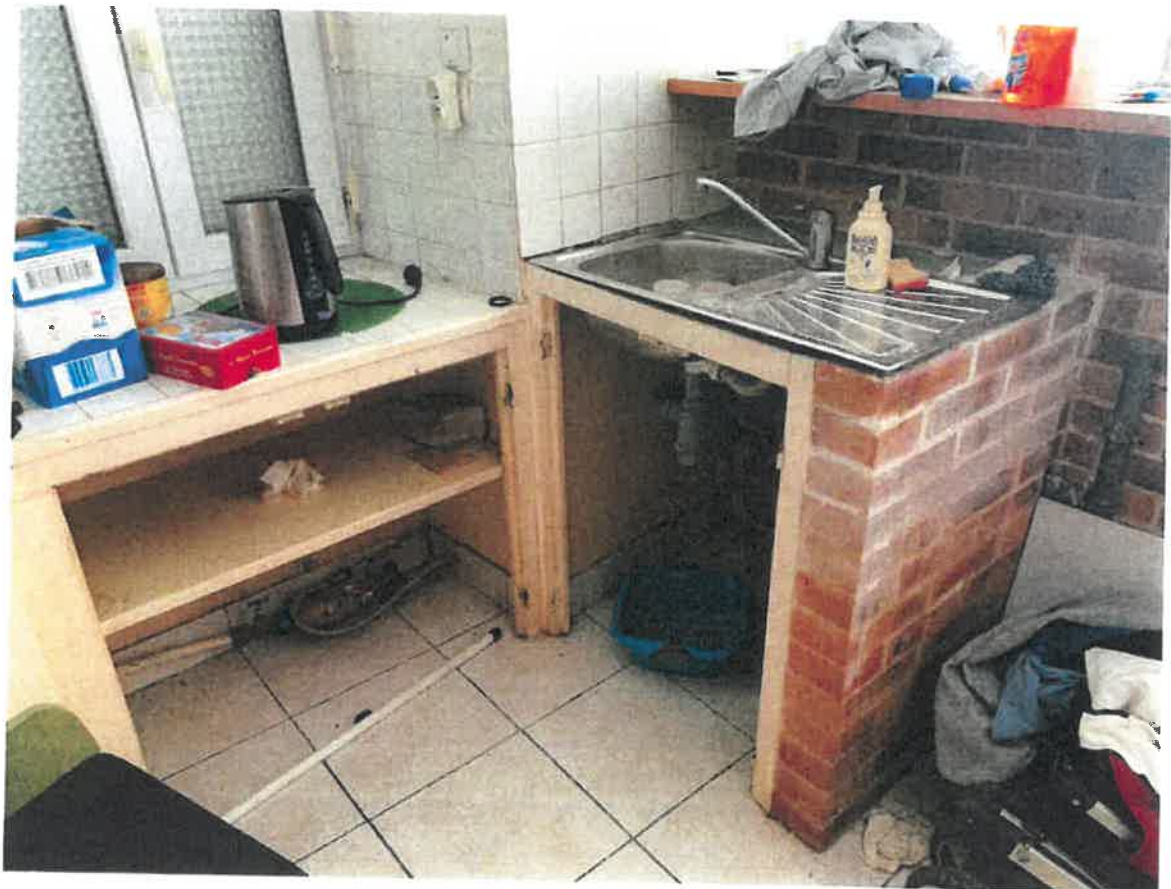
## **CUISINE**

- Cuisine ouverte avec un petit muret et comptoir en briques avec plateau en bois clair.
- **Sol** : carrelage, carreaux de couleur beige, sales, encrassés.

- Sous l'évier, un espace mais sans aménagement ni porte de placard.
  - Un petit plan de travail en petits carreaux blancs, le tout est encrassé.
  - Sous le plan de travail, un placard, porte dégoncée, menuiserie en bois de couleur beige, le tout encrassé.

- Dans la continuité, un placard encastré dans le mur avec une porte métallique encrassée et sale. A l'intérieur, un aménagement de trois étagères en bois, le tout est encrassé et sale.

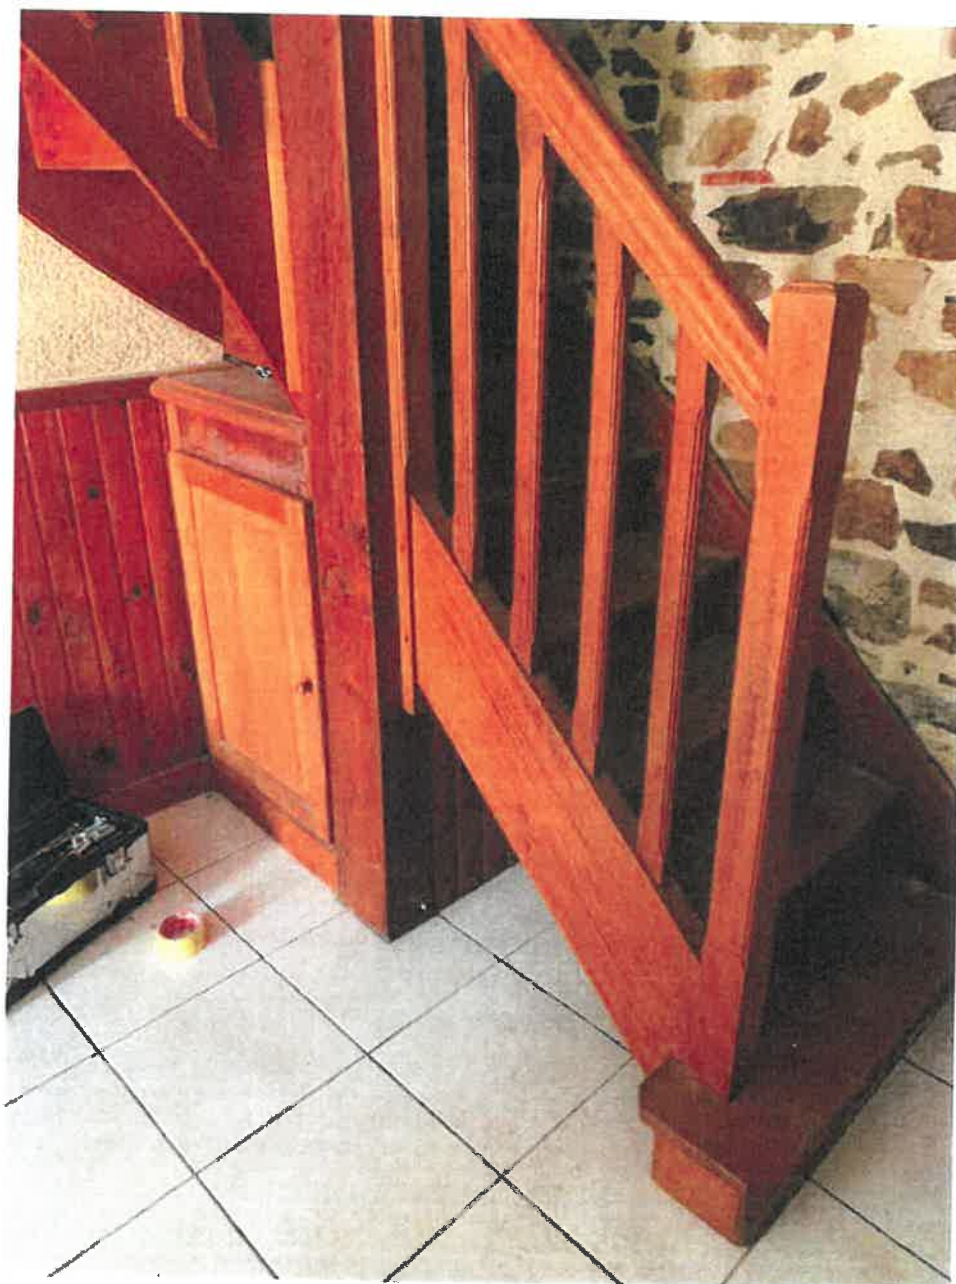
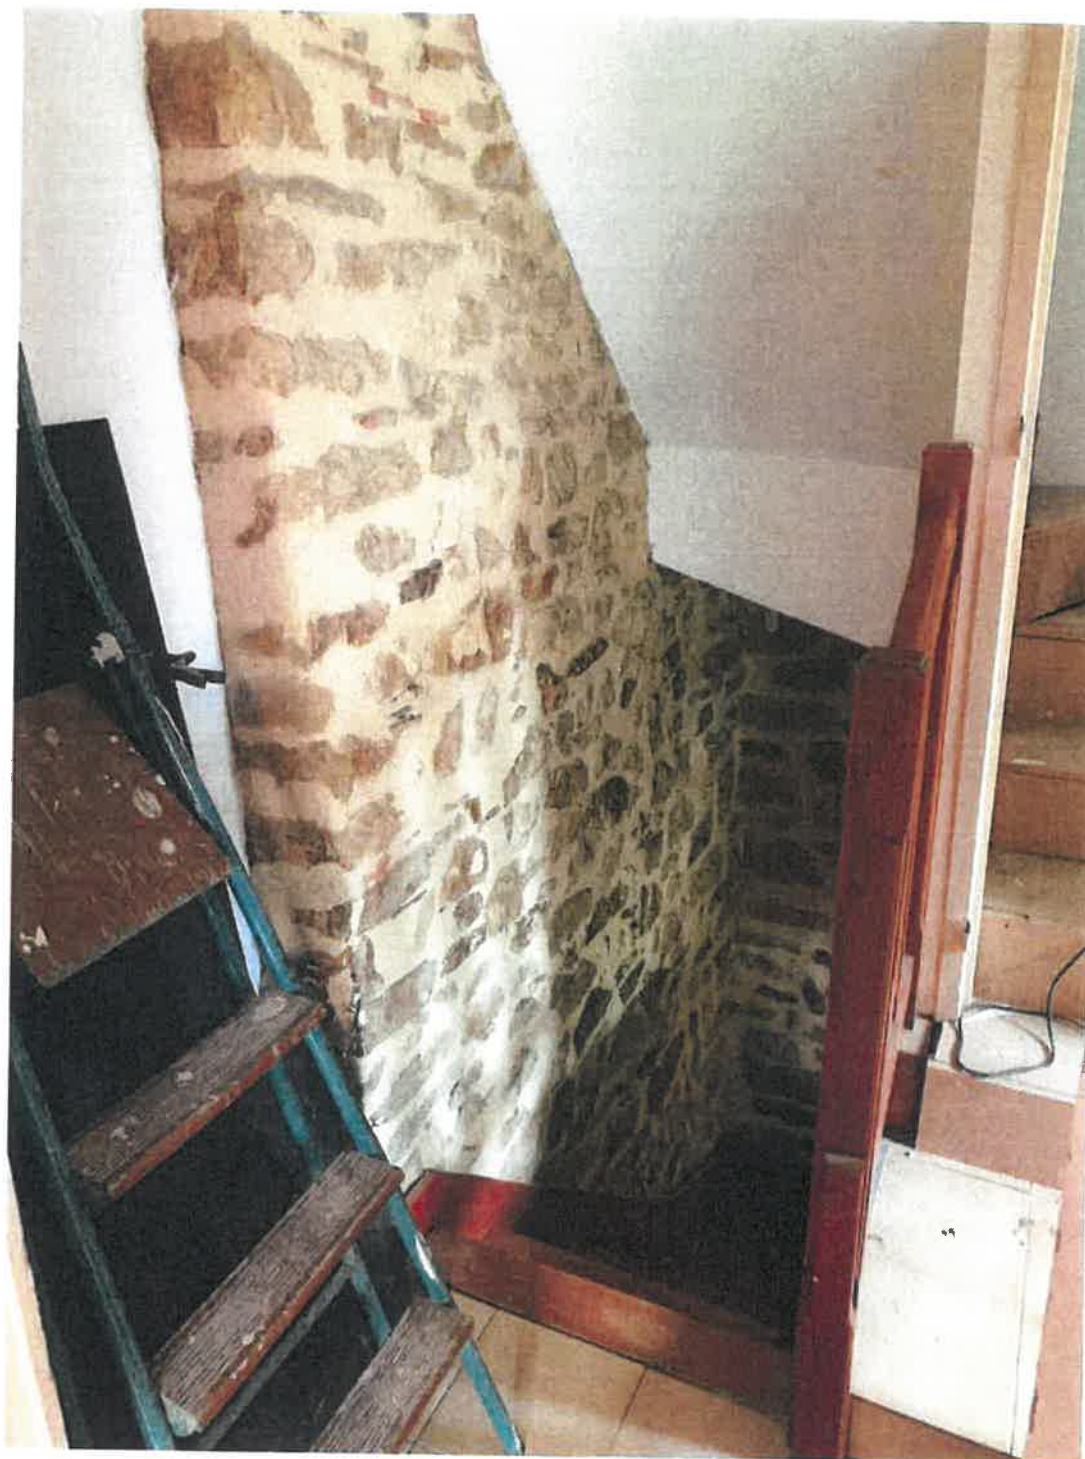
### **CAGE D'ESCALIER**

- **Murs** : des murs avec pierres apparentes et enduit gratté de couleur beige, bon état apparent
- **Plafond** : peinture de couleur blanche défraîchie. Un point lumineux.
- **Escalier** : en bois, avec contremarches et rambarde en bois. Le tout est encrassé mais en état d'usage.

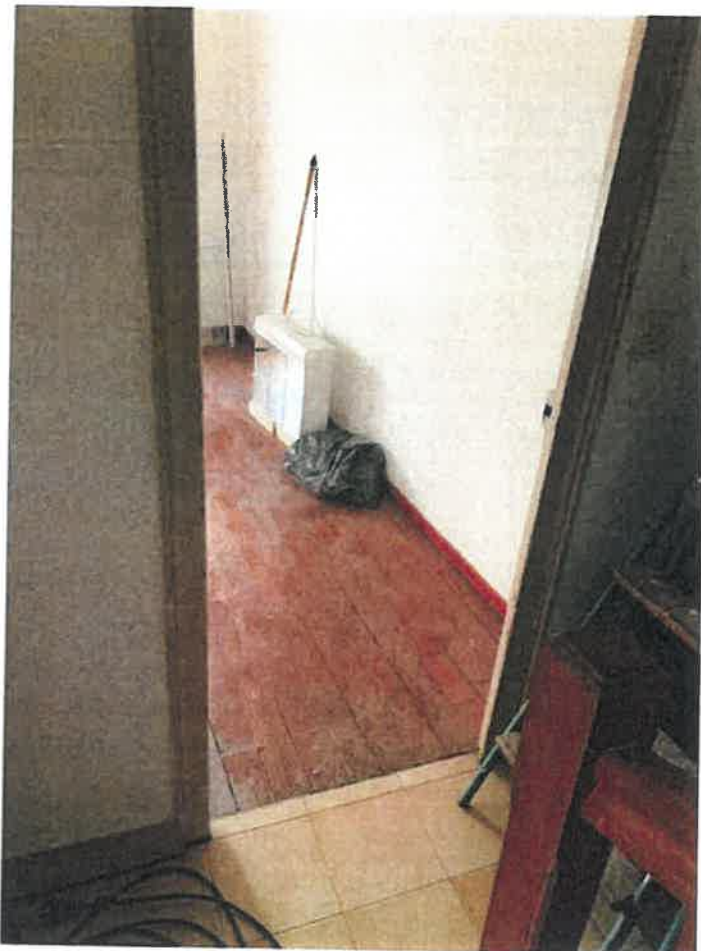
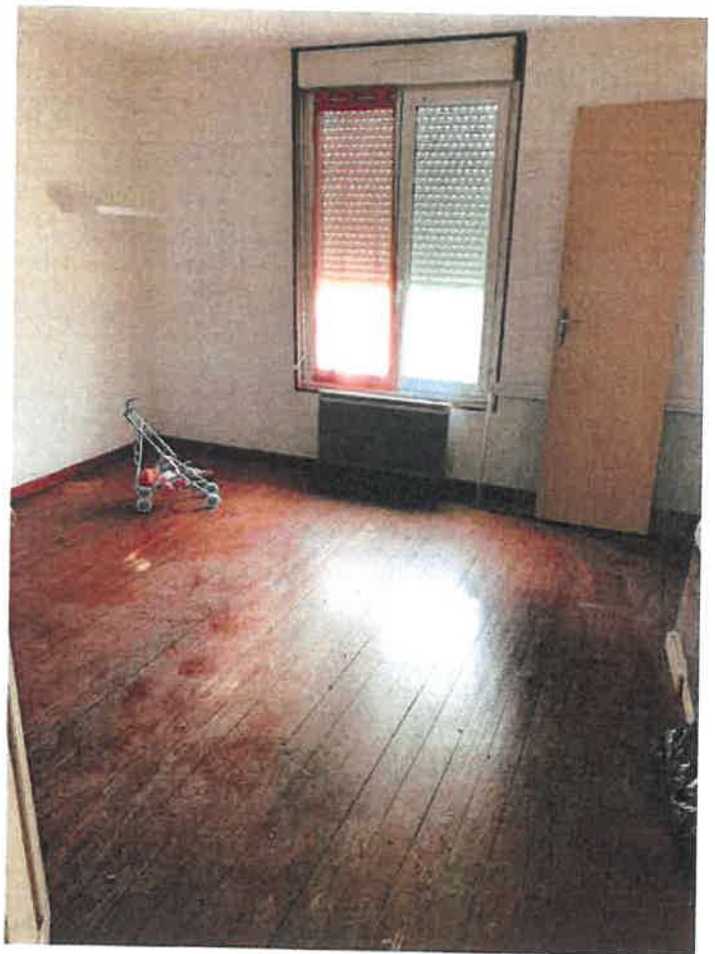
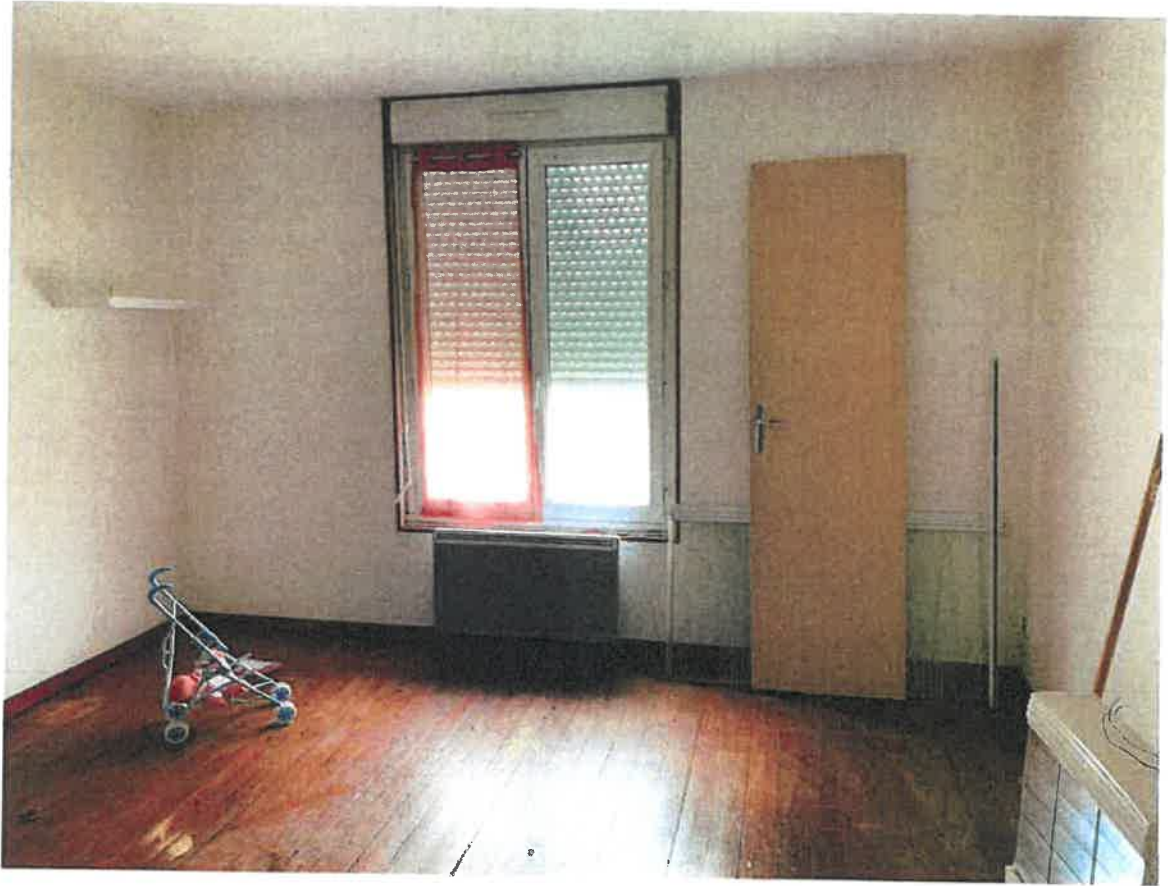
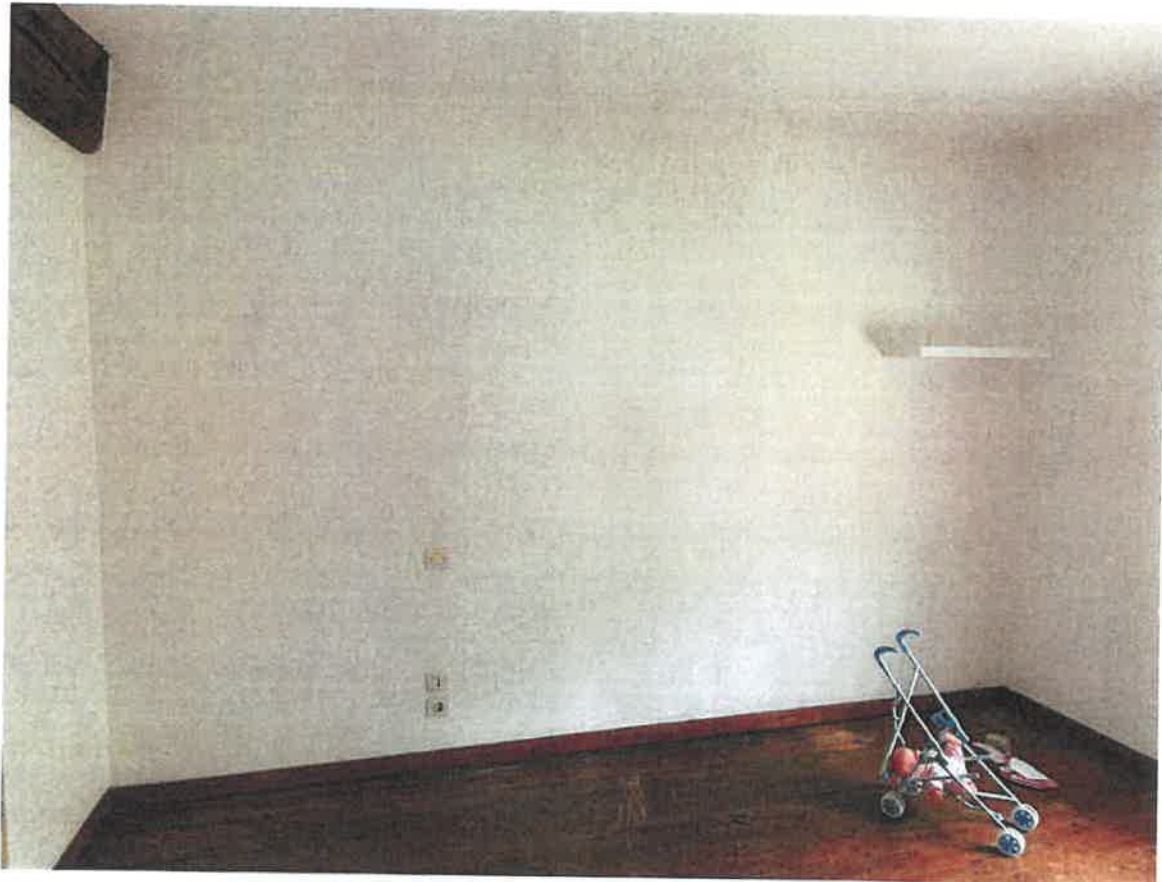
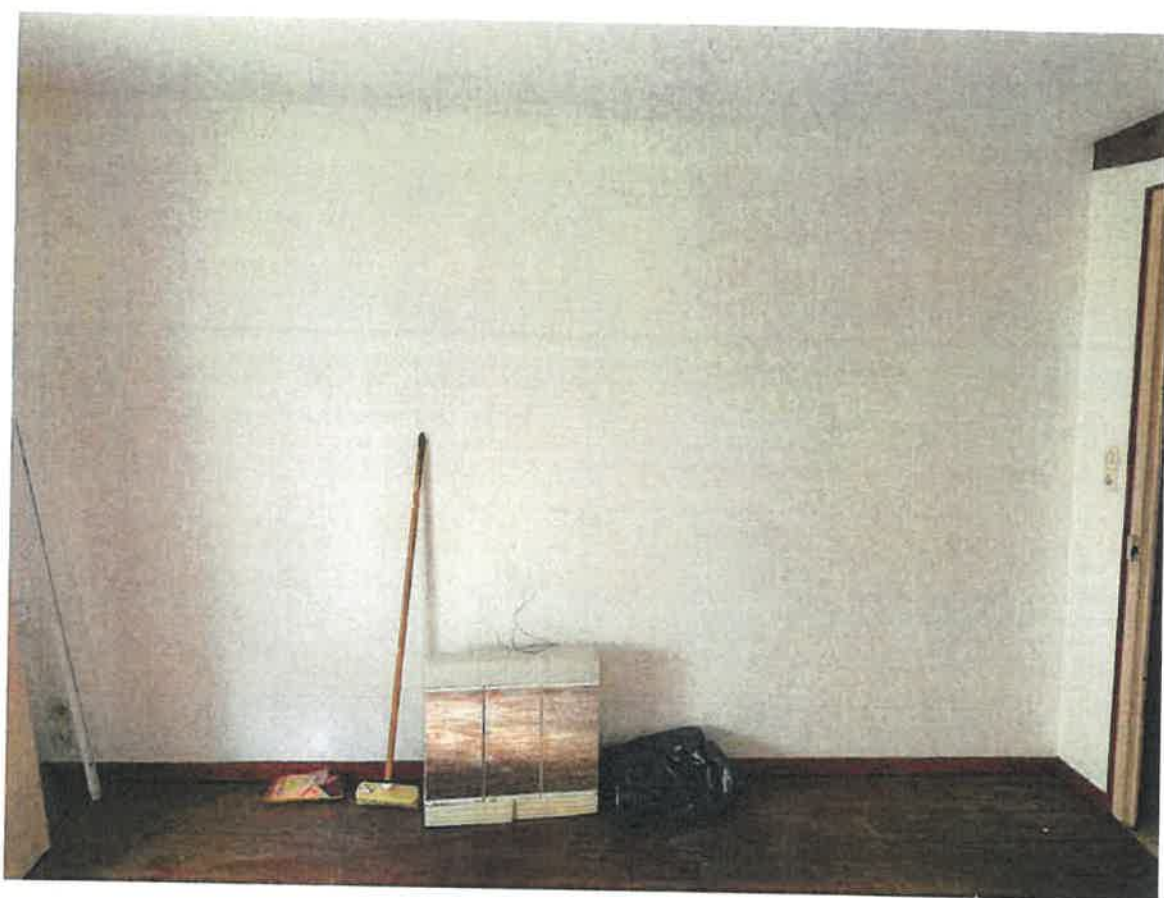
## CHAMBRE

- **Porte** : un panneau en bois mouluré avec deux oculus vitrés, vétuste, écaillée.
- **Sol** : un parquet en bois ancien, dégradé, non verni, non entretenu. Des traces et des rayures sur l'ensemble de la pièce. Traces de passage et d'usure.
- **Plinthes** : en bois, encrassées et sales.
- **Murs** : une toile de verre défraîchie avec des traces de meubles. Une poutraison apparente en haut du mur côté salle de bains.
- **Plafond** : peinture blanche défraîchie
- **Fenêtre** : fenêtre sur rue avec vitre et menuiserie PVC blanc encrassées, sales. Un volet roulant PVC encrassé.
- **Installation électrique** : prises et interrupteurs sales.
- **Autres** :
  - Un convecteur de marque THERMOR, encrassé.

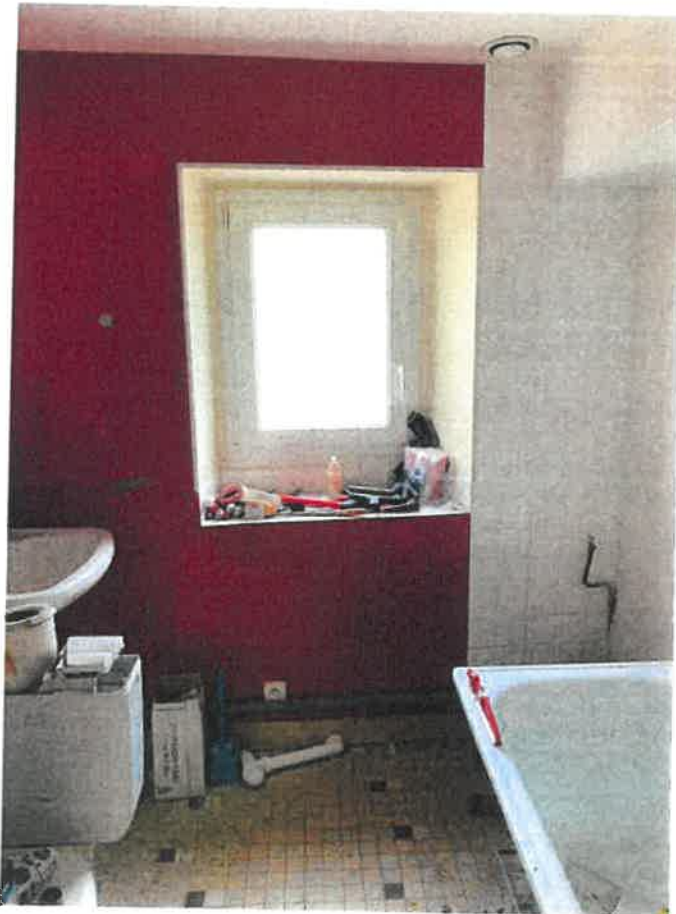
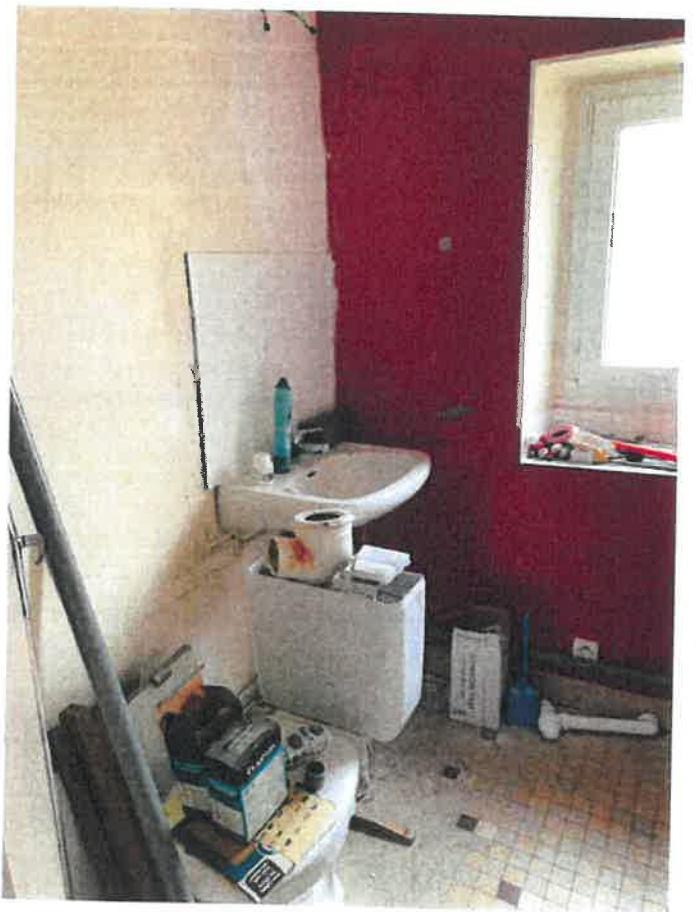
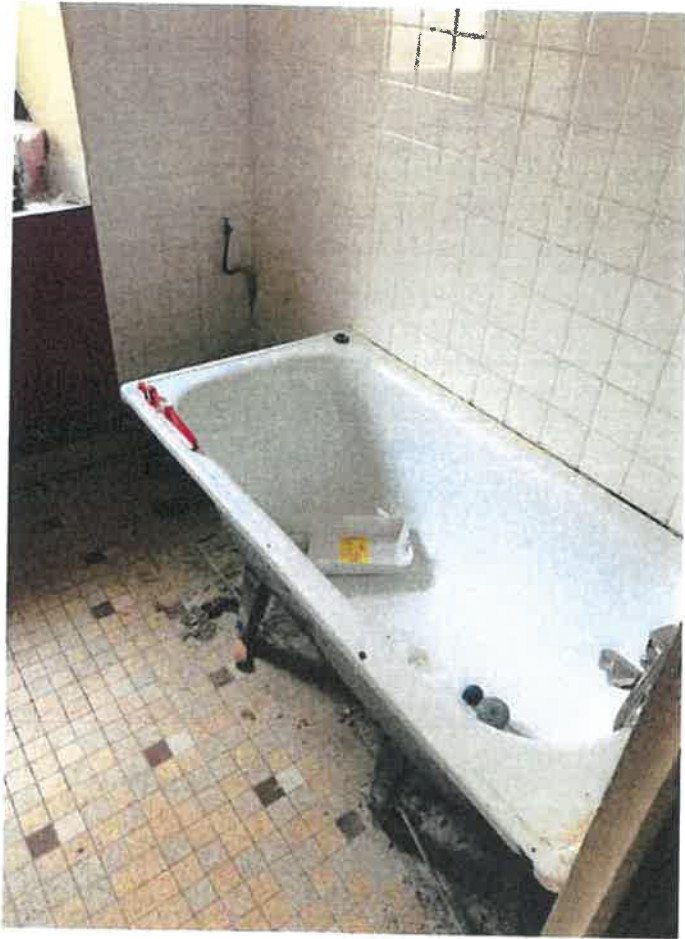
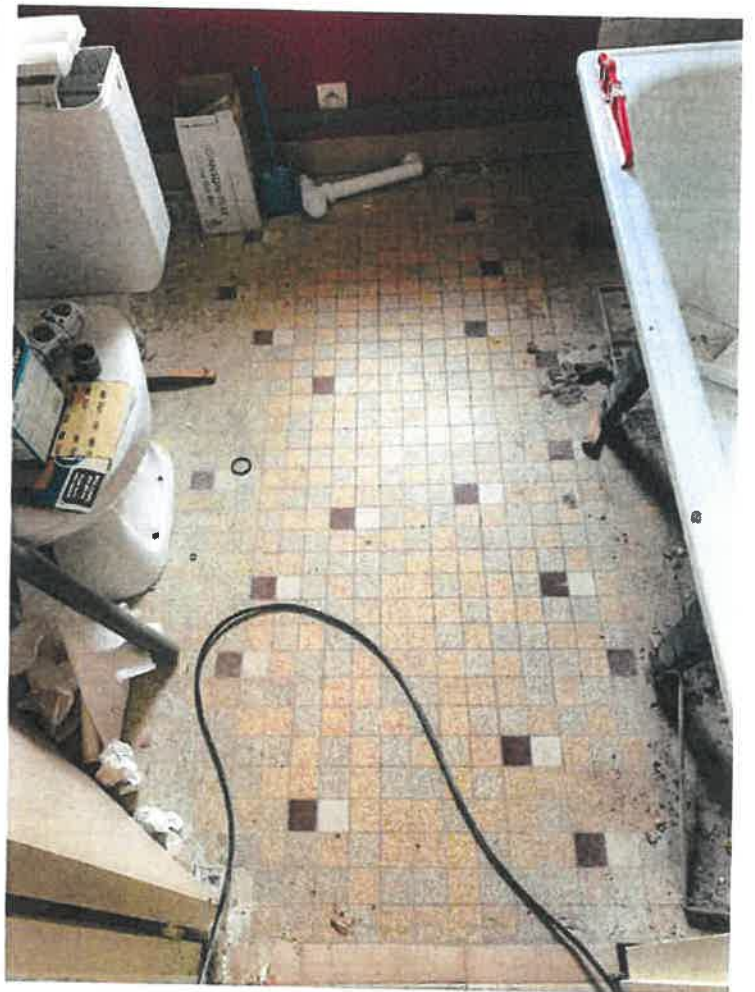
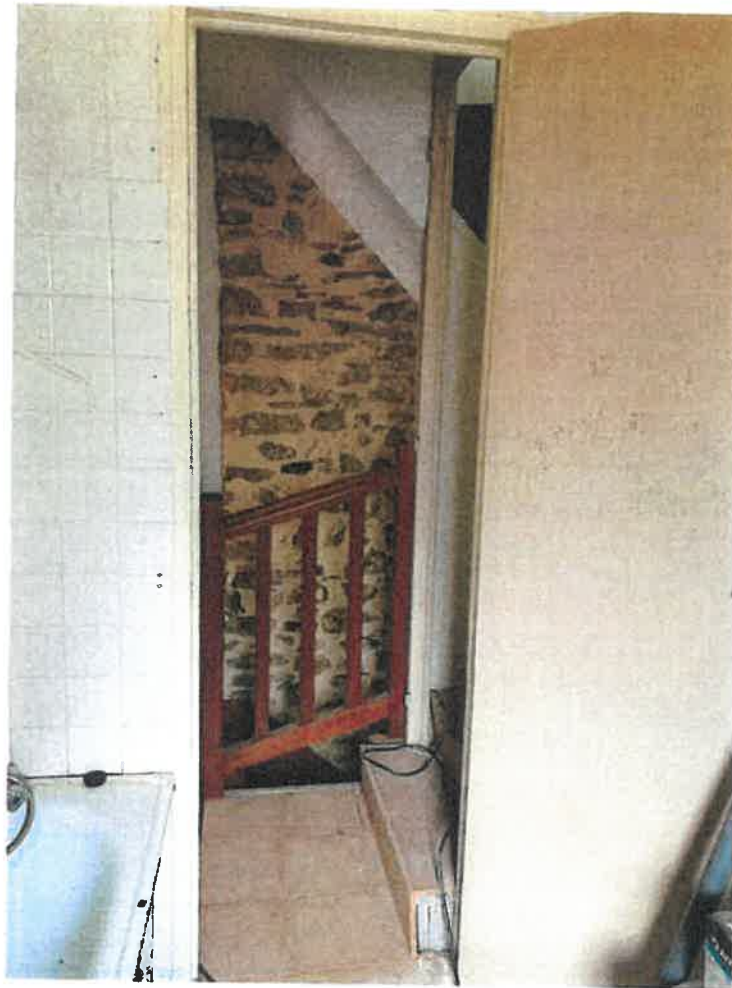
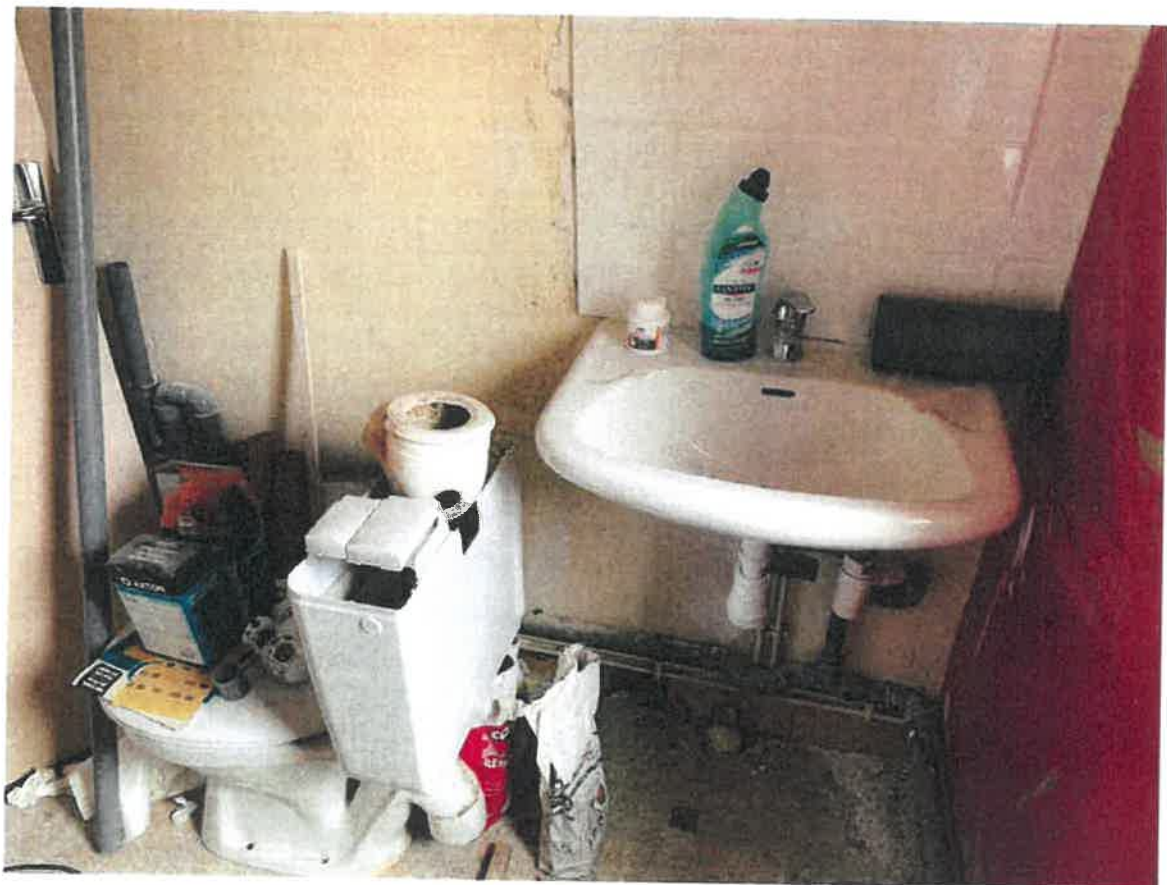
## **SALLE DE BAINS**

- **Porte** : un panneau mélaminé de couleur beige, dégradé, peinture écaillée.
- **Sol** : un carrelage, petite mosaïque, le tout est vétuste et encrassé.

- **Murs** : faïence murale, petits carreaux blancs, sur le pan de mur de droite et sur les murs côté fenêtre et porte d'accès, vétustes. Sur le mur côté fenêtre, une peinture de couleur rouge dégradée, tachée. Sur le mur de gauche, une peinture de couleur beige totalement dégradée avec des traces de reprises.

- Tablier absent tout autour de la baignoire qui n'est pas raccordée.
  - Un WC non raccordé.
  - Un lavabo avec faïence murale, carreaux blancs sales. Un robinet mitigeur eau chaude/eau froide. L'ensemble est sale et n'est pas mis en eau.

- L'ensemble de la tuyauterie est sale.
  - Pièce encombrée de matériels de travaux.
