**VENTE AUX ENCHERES PUBLIQUES le LUNDI 12 JUIN 2023 à 10 Heures**

**UNE MAISON** de ville  
sise **au LION D'ANGERS (49220)**  
**58 rue du Général Leclerc**

## **I.CONSTATATIONS EXTERIEURES**

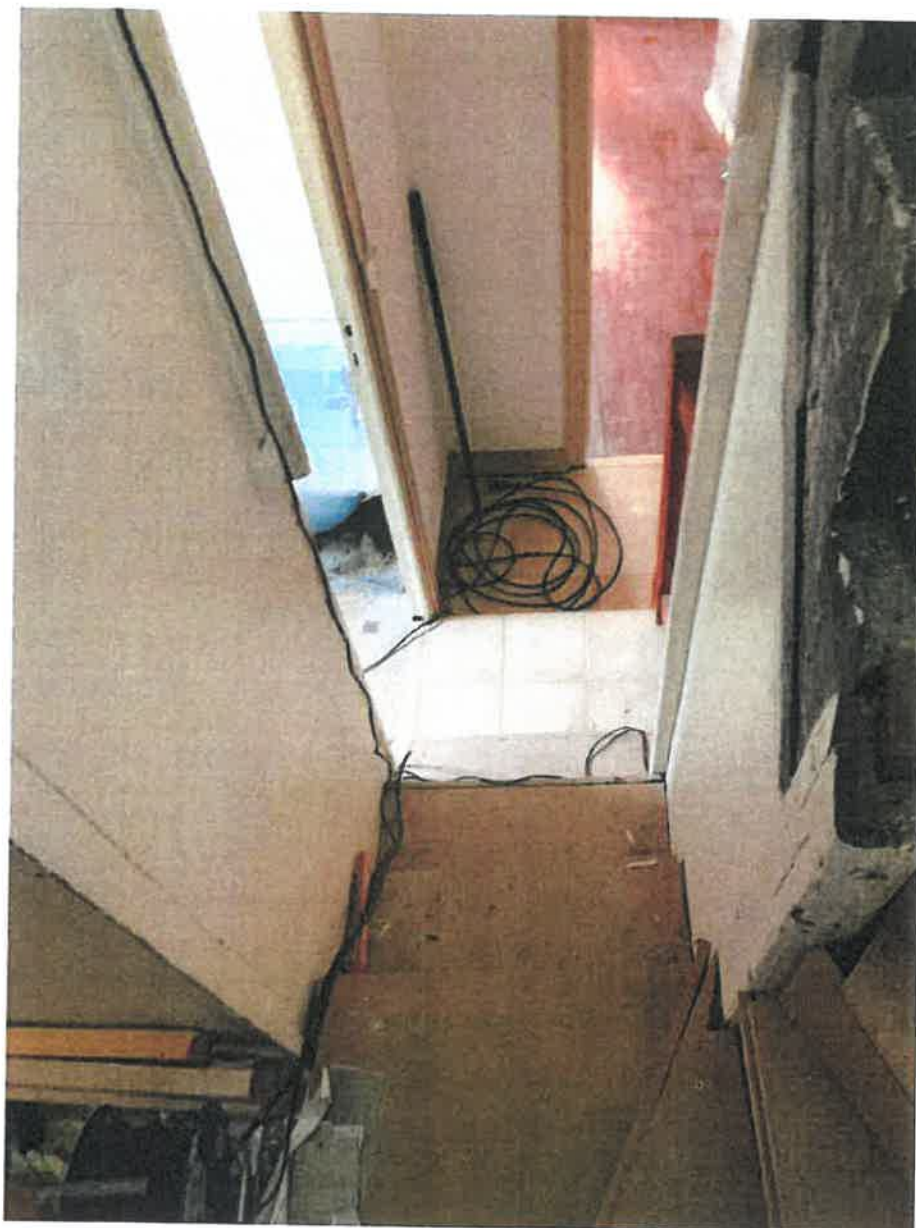
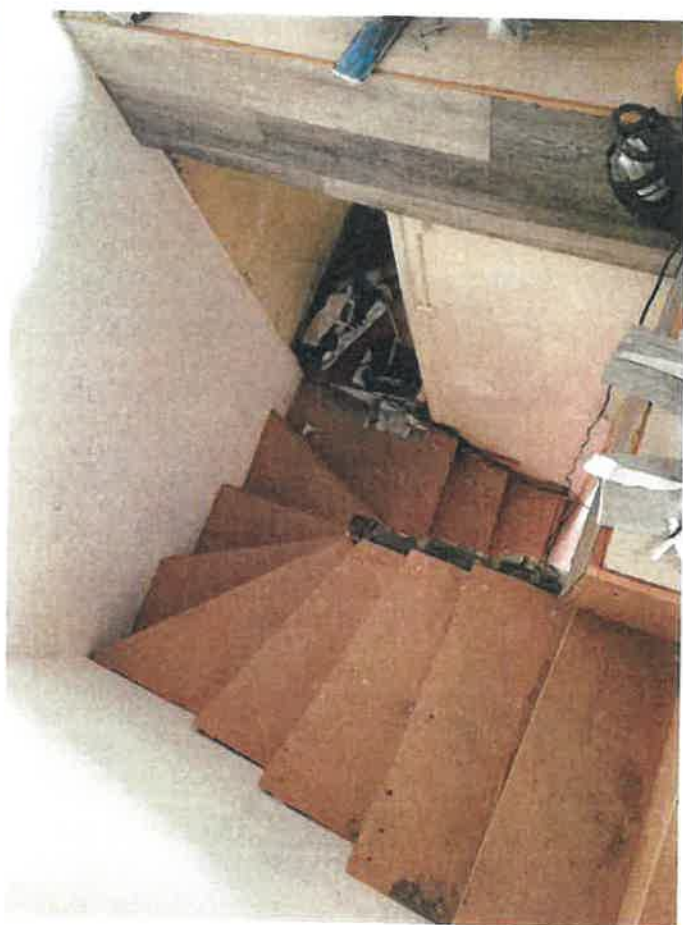
### **ESCALIER VERS GRENIER**

- Des marches en panneau mélaminé brut.
- Absence de rambarde.
- **Murs** : dans la cage d'escalier, murs avec placoplâtre, peinture de couleur blanche défraîchie.

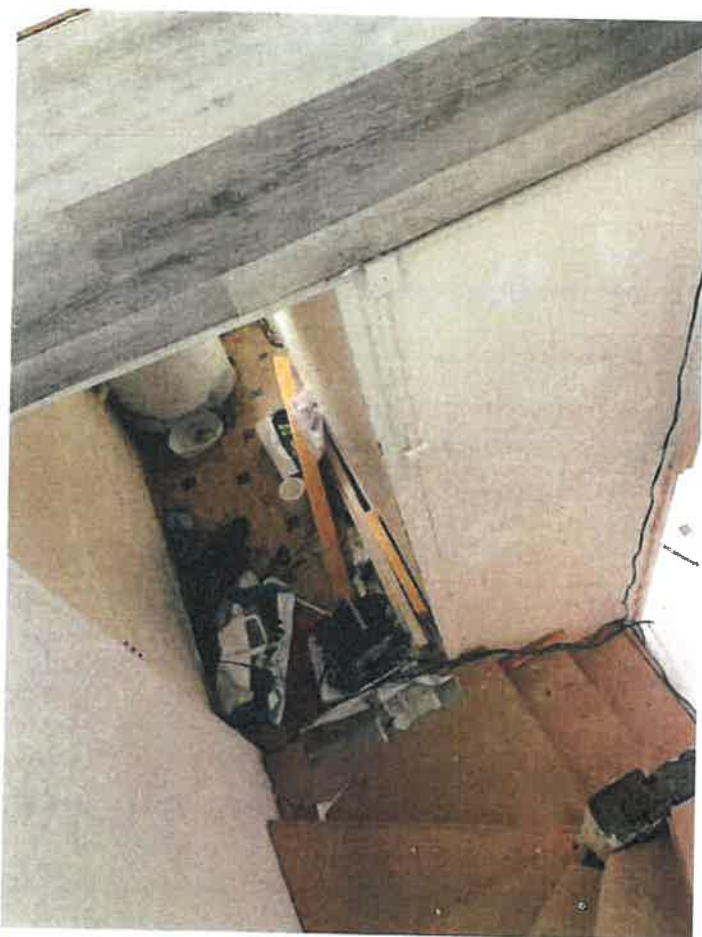
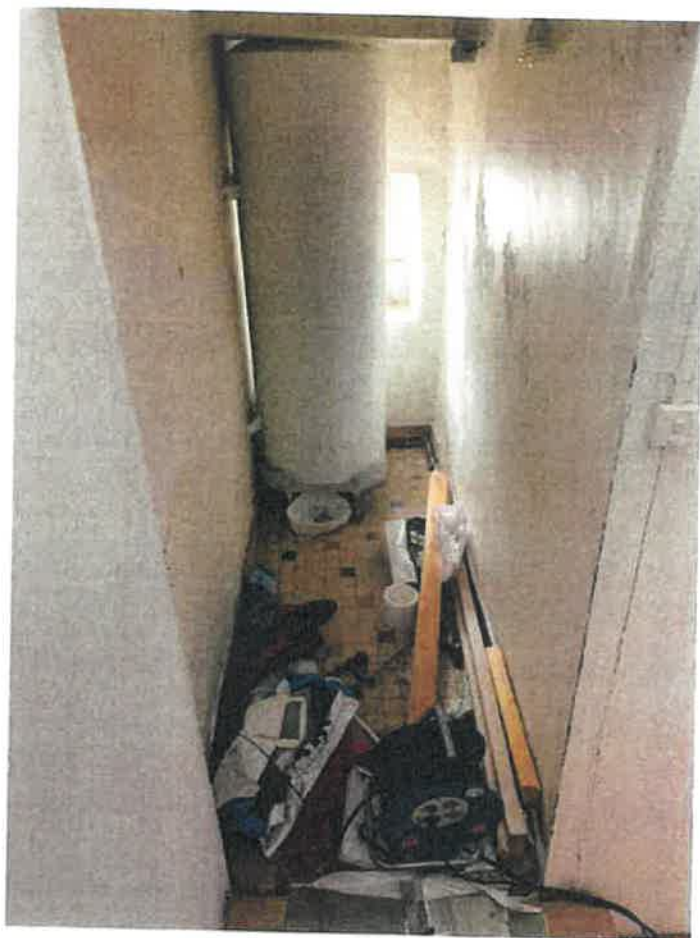
### **PETITE PIECE DE CAGIBI**

- **Sol** : un carrelage en mosaïque, encrassé.
- L'ensemble est encombré de matériels de travaux.
- **Plinthes** : en carrelage encrassé.
- **Murs** : une peinture de couleur blanche totalement défraîchie.
- **Plafond** : peinture de couleur blanche défraîchie.
- **Fenêtre** : une petite fenêtre donnant sur l'impasse.
- **Autres** :
  - Un chauffe-eau.

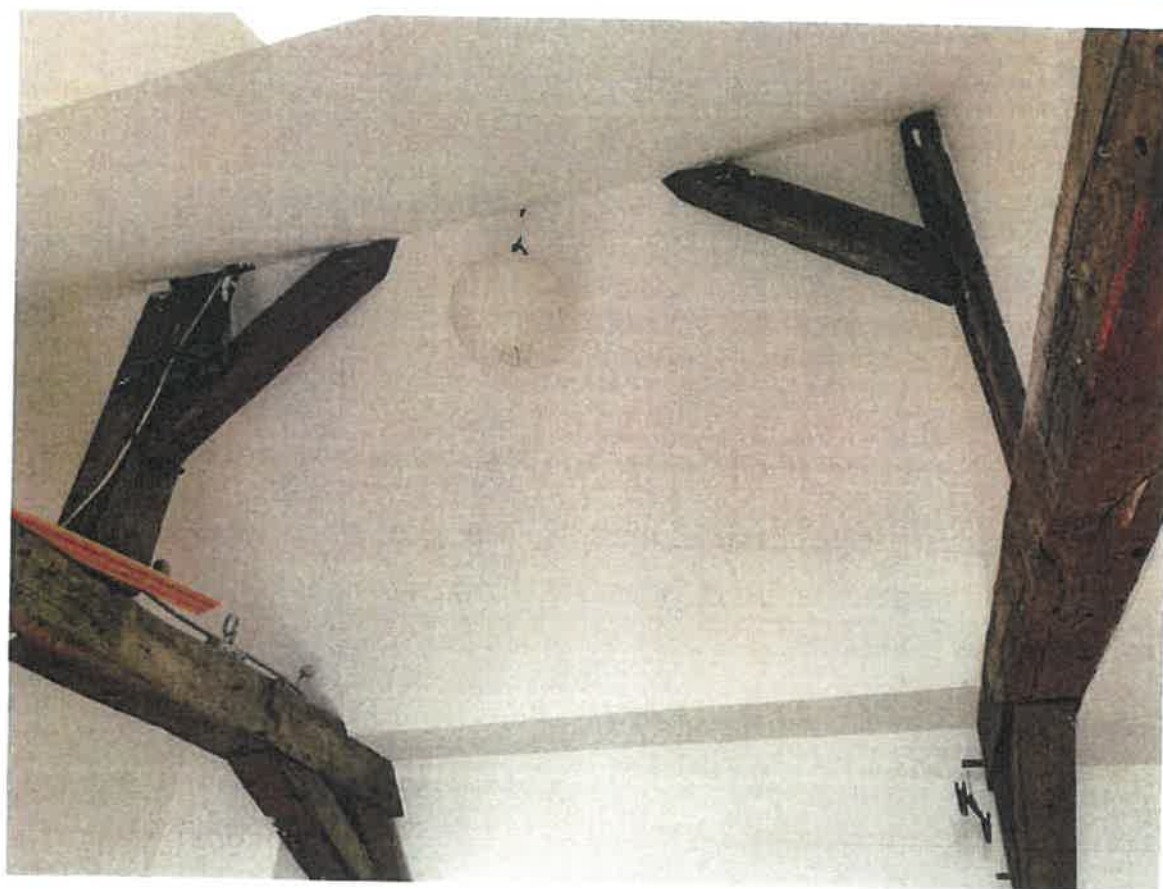
### **3. GRENIER**

- Absence de garde-corps ou de protection au niveau de la trémie.
- **Sol** : un parquet flottant imitation bois blanchi, ensemble encrassé.
- **Plinthes** : assorties, encrassées.
- **Murs** : une peinture de couleur blanche défraîchie.
- **Soupentes** : peinture de couleur blanche défraîchie. Poutrains apparentes avec taches de peinture.
- **Fenêtre** : une fenêtre sur rue avec vitre et menuiserie PVC blanc sales.
- **Installation électrique** : prises et interrupteurs sales.
- **Autres** :
  - Un convecteur de marque ATLANTIC poussiéreux.

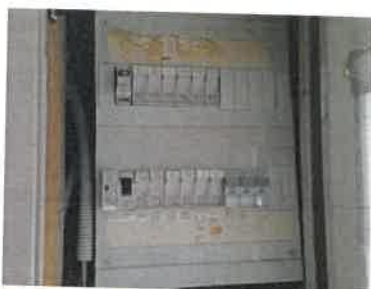
Photo du Compteur électrique

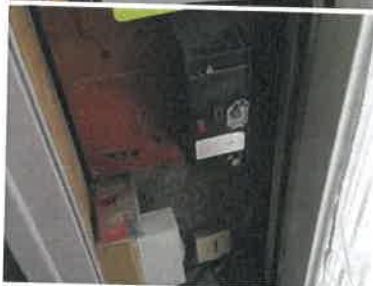
Photo PhEle001

Libellé de l'anomalie : B2.3.1 La manœuvre du bouton test du (des) dispositif(s) de protection différentielle n'entraîne pas (son) leur déclenchement.

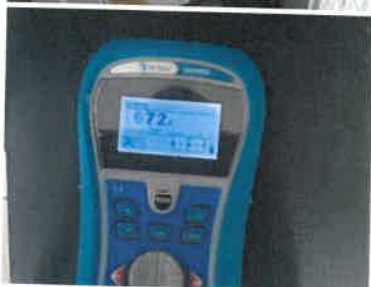
Photo PhEle002

Libellé de l'anomalie : B3.3.1 d La valeur de la résistance de la prise de terre n'est pas adaptée au courant différentiel résiduel (sensibilité) du ou des dispositifs différentiels protégeant l'ensemble de l'installation électrique.

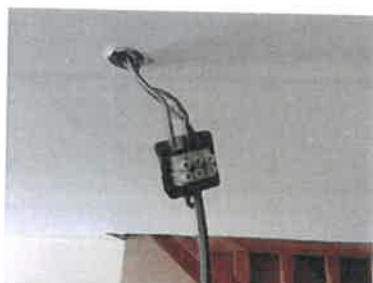
Photo PhEle003

Libellé de l'anomalie : B7.3 d L'installation électrique comporte au moins une connexion avec une partie active nue sous tension accessible.

Remarques : Présence de connexion de matériel électrique présentant des parties actives nues sous tension ; Faire intervenir un électricien qualifié afin de remplacer les matériels présentant des parties actives nues sous tension

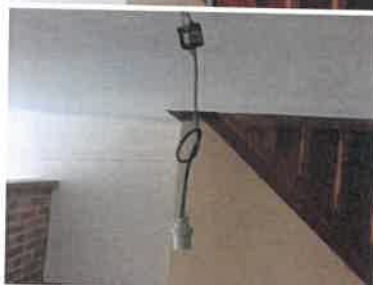
Photo PhEle004

Libellé de l'anomalie : B8.3 e Au moins un conducteur isolé n'est pas placé sur toute sa longueur dans un conduit, une goulotte ou une plinthe ou une huisserie, en matière isolante ou métallique, jusqu'à sa pénétration dans le matériel électrique qu'il alimente.

Remarques : Présence de conducteurs électriques non protégés mécaniquement ; Faire intervenir un électricien qualifié afin d'installer des protections mécanique sur les conducteurs non protégés

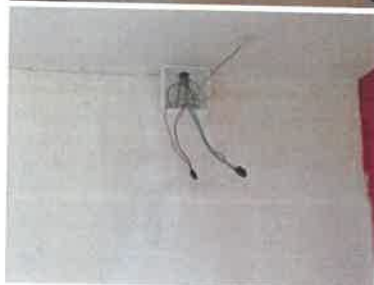
Photo PhEle005

Libellé de l'anomalie : B7.3 e L'installation électrique comporte au moins un dispositif de protection avec une partie active nue sous tension accessible.
